#### Die Leibzucht des 17. Jahrhunderts (Taf. 32 – 35)

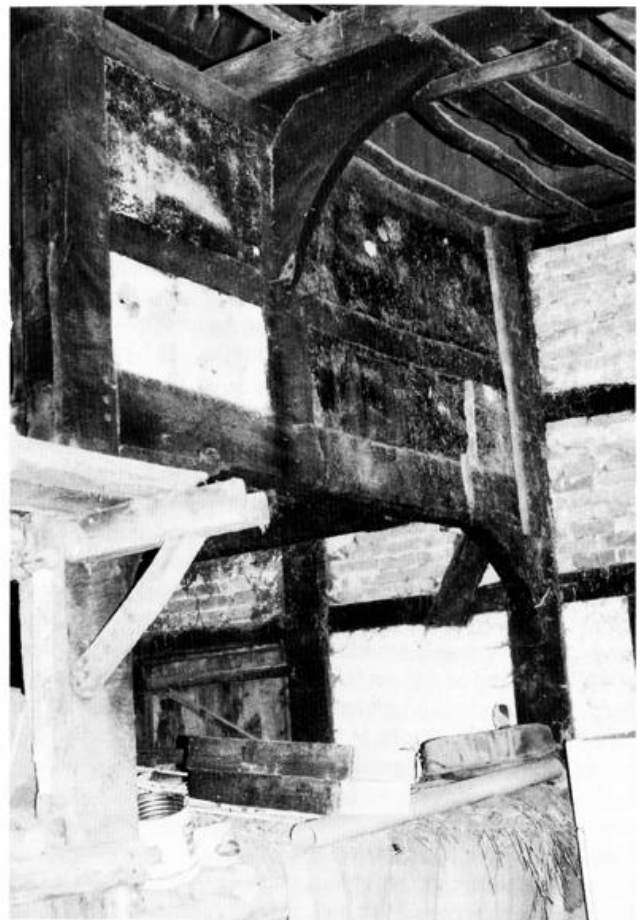
Abb. 26: Leibzucht. Frühere Küchenlucht mit starker Verrußung.

Das Haus besitzt einen Flettdeelengrundriß mit zwei eingeschossigen Luchten und Hinterausgang ohne Kammerfach (Taf. 34). Die linke Lucht ist eineinhalb Fach lang und höher als die rechte; die starke Verräucherung spricht für ihre ur-

sprüngliche Funktion als Herdraum (Küchenlucht, Abb. 26). Neben der Lucht liegt die frühere Stube, die in auffälliger Weise durch eine seitliche Abschleppung utluchtartig nach außen erweitert ist. Außerdem liegen eine kleine Kammer und ein giebelseitiger Stall im linken Seitenschiff. Im rechten Seitenschiff befanden sich der zwei Fach lange Kuhstall, 2 Kammern und eine kleine Lucht, die vermutlich als Waschort diente. Diese Räume wurden bei der Errichtung des seitlichen Backstein-Erweiterungsbaues im Jahre 1900 in diesen mit einbezogen, während das linke Seitenschiff vollständig zum Stall umgenutzt wurde. Verschiedene Gefüge- und Grundrißmerkmale (Kopfriegel, Türfasen, Flettdeele) sprechen dafür, daß die Leibzucht im späten 17. Jahrhundert errichtet wurde.
