## Hofanlage:

## Das Haupthaus von 1799 (Taf. 24 — 31)

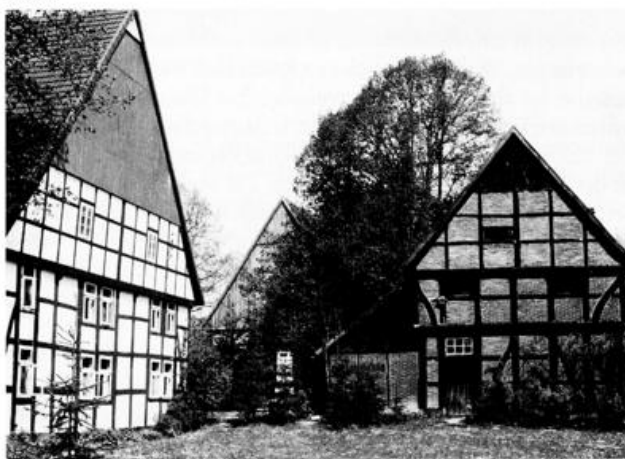
Abb. 24: Links Wohngiebel des Haupthauses von 1799, rechts der Speicher; im Hintergrund Giebel der Leibzucht.

Das Haupthaus wurde 1799 als großer Vierständerbau von 10 Fach (11 Gebinden) in der üblichen Konstruktionsweise errichtet: Die Deckenbalken sind in die Seitenwandständer eingehälst, die darüber liegenden (Ober-)Rähme sind auf Balken- und Stichköpfen vorgekragt und dienen gleichzeitig als Sparrenschwelle (Taf. 27). Das breite, ursprünglich strohgedeckte Sparrendach wird durch einen Hochsäulendachstuhl mit Säulen in den Giebeln und an den beiden Bodenluken ausgesteift; sie sind durch Kopfbänder und geblattete Streben mit dem Stuhlrähm verstrebt (Taf. 30). Das recht gleichförmige Fachwerk der Außenwände ist durch gegenläufige Fußstreben an den Ecken verstrebt. Die ursprünglich verbretterten Giebeldreiecke sind auf eingezapften Stichköpfen schwach vorgekragt (Taf. 24, 25). Erst in jüngerer Zeit wurde die untere Verbretterung des Wohngiebels durch dünnes Fachwerk ersetzt (Abb. 24). Der Torbogen des breiten Einfahrtstores trägt eine vierzeilige Inschrift in Flachschnitzerei:
