## Hofanlage:

## Das Haupthaus von 1799 (Taf. 24 — 31)

#### Die Leibzucht des 17. Jahrhunderts (Taf. 32 – 35)

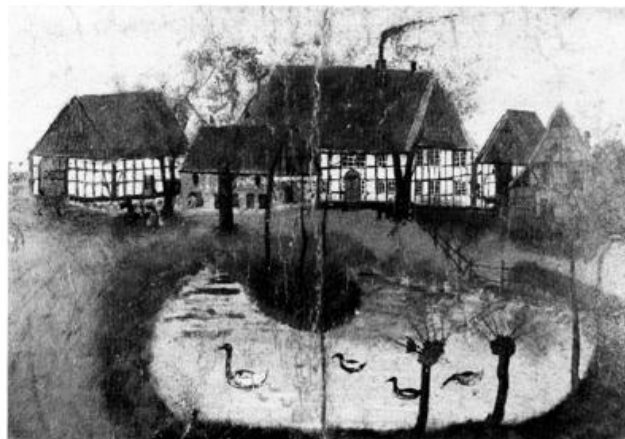
Abb. 23: Hof Potthoff in Brokhausen; Ansicht von Südosten. Ölbild um 1895.

Über den Zustand des Hofes am Ende des 19. Jahrhunderts läßt sich mit Hilfe des bereits ausführlich zitierten Inventars von 1883, des Urkatasters von 1880 (Abb. 22) sowie eines Ölbildes aus der Zeit kurz vor 1900<sup>16</sup> (Abb. 23) ein umfassendes Bild gewinnen: Der Katasterplan zeigt noch weitgehend die bereits im 18. Jahrhundert bestehende, vielgebäudige, lockere Hofanlage (Abb. 20): Mittelpunkt ist das große Haupthaus, dessen Torgiebel nach Westen orientiert ist. In der Nähe des Wohnteils, am Hausgarten, erhebt sich der Speicher mit Backofen. Die Leibzucht steht nördlich von Haupthaus, fast rechtwinklig zu dessen Achse. Eine mächtige Hauslinde steht vor der südlichen Seitentür des Haupthauses, eine weitere Linde steht zwischen Leibzucht und Speicher. In der Südostecke des Gehöftes lag ein großer Teich. Das Ölbild überliefert das Aussehen der abgebrochenen Wirtschaftsgebäude mit Ausnahme des Pferdehauses: Die Schafscheune war ein typischer zweischiffiger Wandständerbau auf hohem Sockel mit seitlicher Längsdurchfahrt aus dem 18. oder 19. Jahrhundert, der nach dem Inventar 200 Schafen Platz bot. Das Schweinehaus ist als niedriger Bruchsteinbau mit Fachwerkgiebel dargestellt, der vermutlich erst im späten 19. Jahrhundert entstanden war.

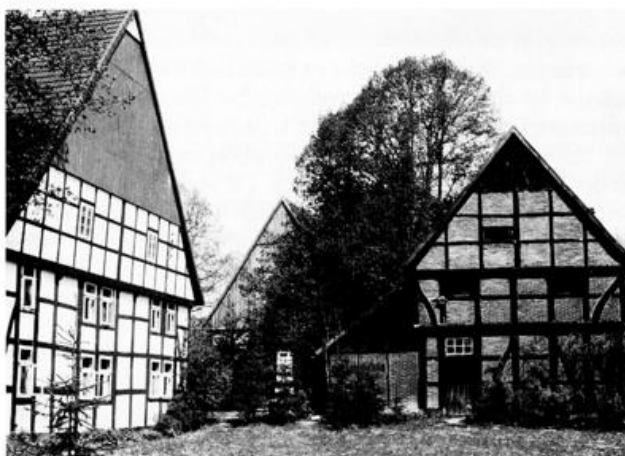
Abb. 24: Links Wohngiebel des Haupthauses von 1799, rechts der Speicher; im Hintergrund Giebel der Leibzucht.

Das Haupthaus wurde 1799 als großer Vierständerbau von 10 Fach (11 Gebinden) in der üblichen Konstruktionsweise errichtet: Die Deckenbalken sind in die Seitenwandständer eingehälst, die darüber liegenden (Ober-)Rähme sind auf Balken- und Stichköpfen vorgekragt und dienen gleichzeitig als Sparrenschwelle (Taf. 27). Das breite, ursprünglich strohgedeckte Sparrendach wird durch einen Hochsäulendachstuhl mit Säulen in den Giebeln und an den beiden Bodenluken ausgesteift; sie sind durch Kopfbänder und geblattete Streben mit dem Stuhlrähm verstrebt (Taf. 30). Das recht gleichförmige Fachwerk der Außenwände ist durch gegenläufige Fußstreben an den Ecken verstrebt. Die ursprünglich verbretterten Giebelndreiecke sind auf eingezapften Stichköpfen schwach vorgekragt (Taf. 24, 25). Erst in jüngerer Zeit wurde die untere Verbretterung des Wohngiebels durch dünnes Fachwerk ersetzt (Abb. 24). Der Torbogen des breiten Einfahrtstores trägt eine vierzeilige Inschrift in Flachschnitzerei:

Darüber hinaus ist der Torbogen mit einem Herz zwischen den beiden Oberlichtern und den typischen, allerdings stark verwitterten Rankenornamenten auf Ständern und Kopfbändern verziert.

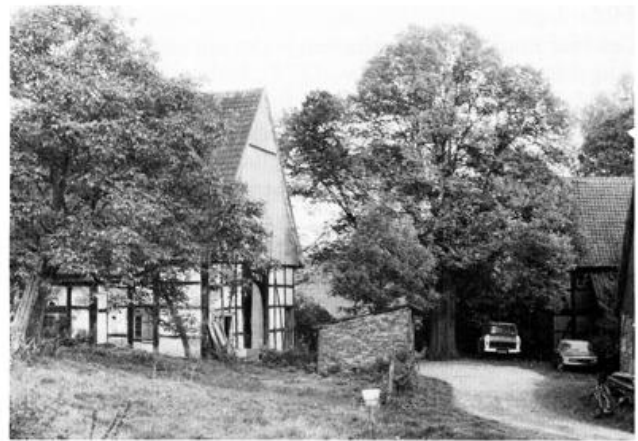
Abb. 25: Leibzucht und Speicher von Westen. Zwischen der Leibzucht und der großen Linde lag die alte Hofzufahrt.

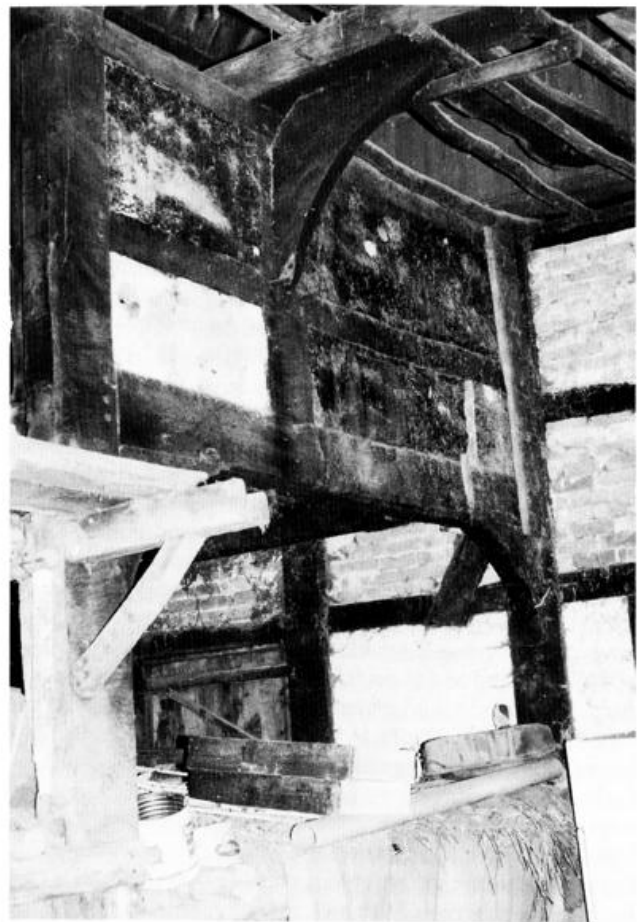
Abb. 26: Leibzucht. Frühere Küchenlucht mit starker Verrußung.

Das Haus besitzt einen Flettdeelengrundriß mit zwei eingeschossigen Luchten und Hinterausgang ohne Kammerfach (Taf. 34). Die linke Lucht ist eineinhalb Fach lang und höher als die rechte; die starke Verräucherung spricht für ihre ur-

sprüngliche Funktion als Herdraum (Küchenlucht, Abb. 26). Neben der Lucht liegt die frühere Stube, die in auffälliger Weise durch eine seitliche Abschleppung utluchtartig nach außen erweitert ist. Außerdem liegen eine kleine Kammer und ein giebelseitiger Stall im linken Seitenschiff. Im rechten Seitenschiff befanden sich der zwei Fach lange Kuhstall, 2 Kammern und eine kleine Lucht, die vermutlich als Waschort diente. Diese Räume wurden bei der Errichtung des seitlichen Backstein-Erweiterungsbaues im Jahre 1900 in diesen mit einbezogen, während das linke Seitenschiff vollständig zum Stall umgenutzt wurde. Verschiedene Gefüge- und Grundrißmerkmale (Kopfriegel, Türfasen, Flettdeele) sprechen dafür, daß die Leibzucht im späten 17. Jahrhundert errichtet wurde.
