#### Das Backhaus von 1812 (Taf. 55)

HOF SCHREI IN KLEINENMARPE - HAUPTHAUS - ERBAUT 1583

HOF SCHREI IN KLEINENMARPE - HAUPTHAUS  
 AUSSTATTUNGSTEILE  
 DES 18. UND 19. JAHRHUNDERTS

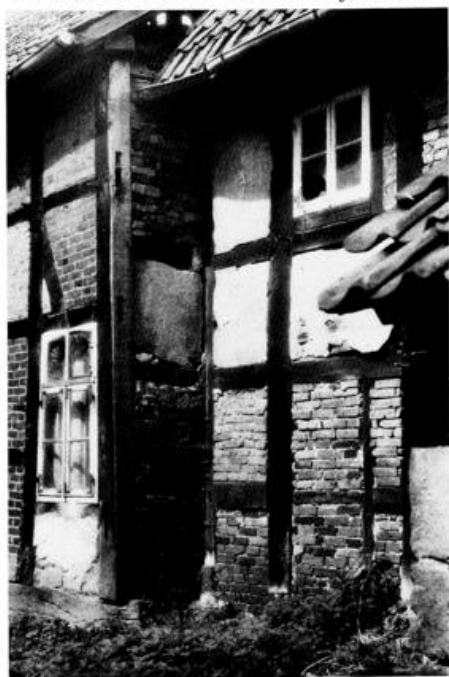
Abb. 35: Haupthaus, Südseite. Versprung zwischen dem Altbau von 1583 und dem breiteren Hinterhaus des 19. Jahrhunderts (links).

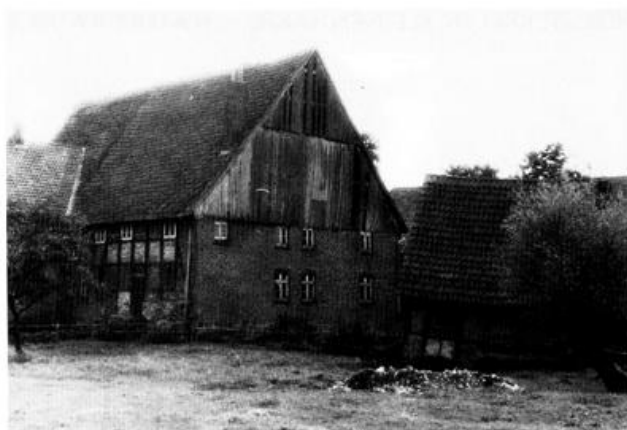
Abb. 36: Ansicht von Norden. Links Haupthaus mit massiv erneuertem Wohngiebel (um 1900), rechts Backhaus von 1812.

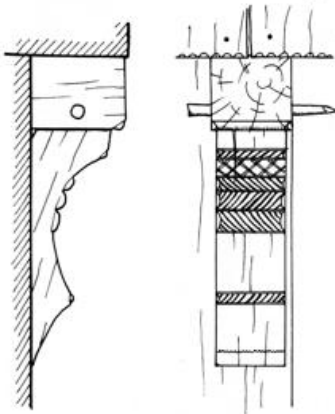
KNAGGE  
(STÄNDER RECHTS VOM TOR)

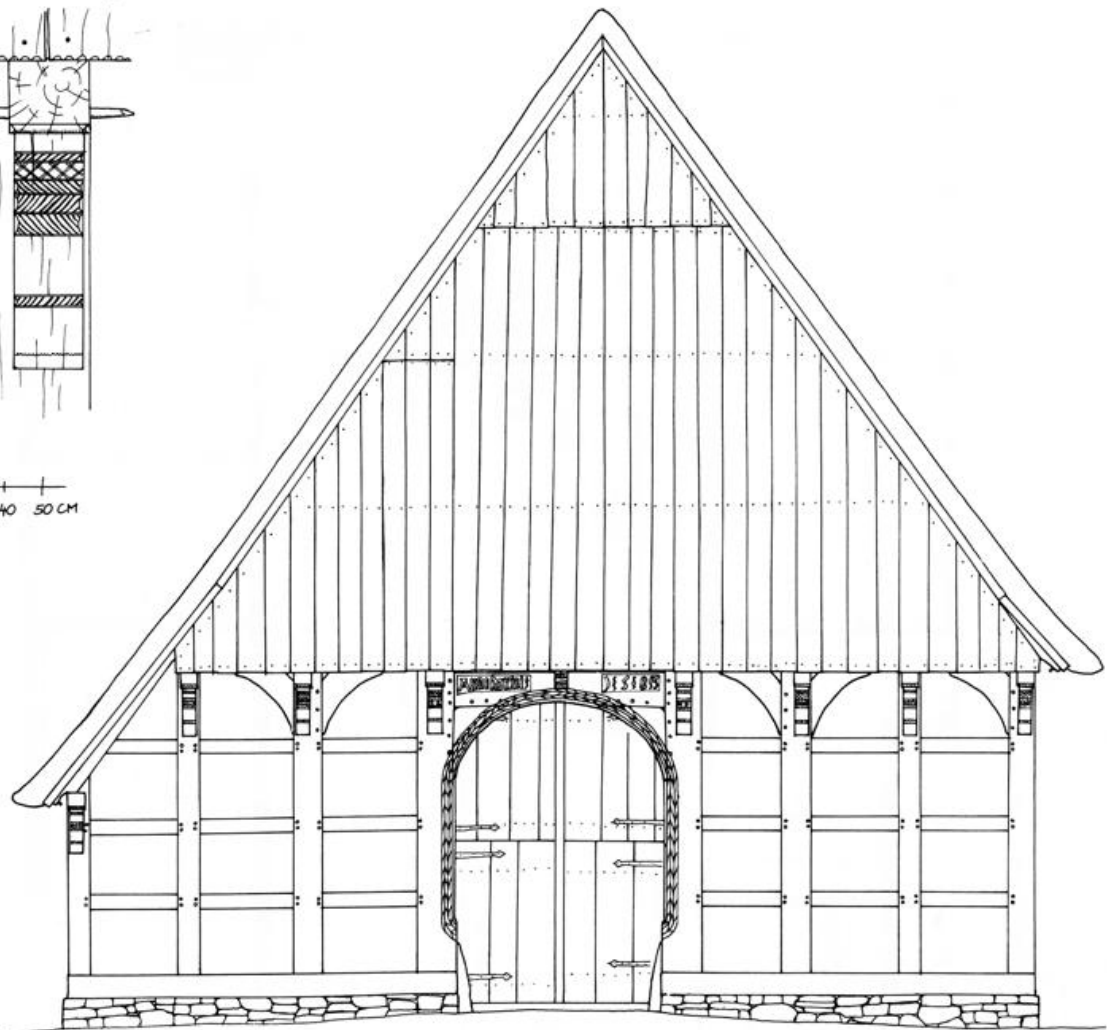
OST - ANSICHT  
- REKONSTRUIERTER ALTZUSTAND VON 1583 -

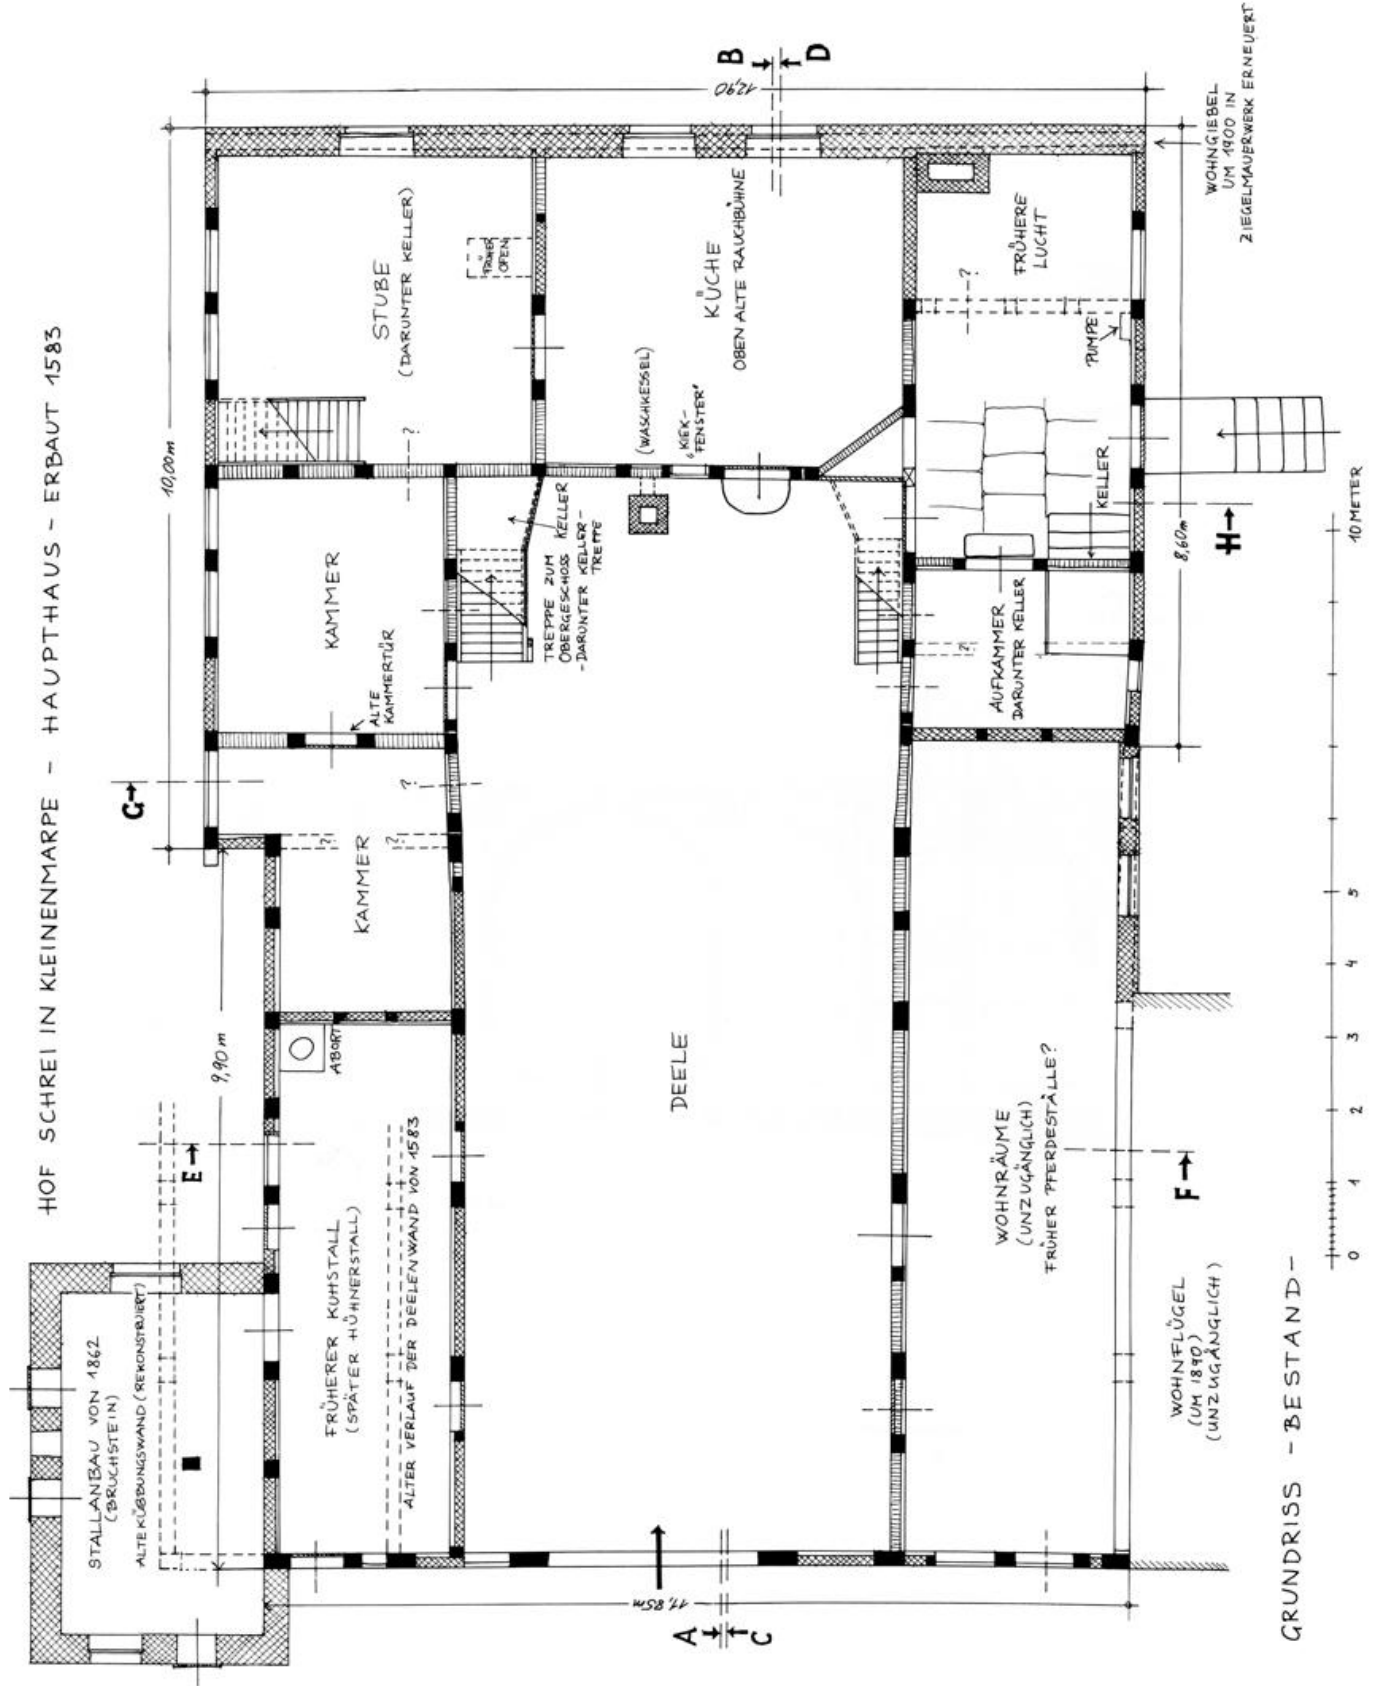
GRUNDRISS - BESTAND -

te Stube, deren Wand zur Deele hin vorspringt. Auf der gegenüberliegenden Seite der Deele gab es noch eine kleine, ein Fach breite Luchtöffnung mit dünnen, barock beeinflussten Karnies-Kopfbändern, die zuletzt vermauert war. Sie ist als Relikt des älteren Flettdeelen-Grundrisses anzusehen (Taf. 51). Am Ende der Deele ist im Bereich der vorspringenden Stubenwand eine Räucherbühne eingezogen. Das offene Herdfeuer ohne Schornstein befand sich vor dem bruchsteinernen Teil der Stubenwand. An diese Feuermauer war wahrscheinlich auch der Hinterlader-Ofen der Stube angeschlossen. Die Räume im Obergeschoß des Wohnteils dienten zu Speichierzwecken, hier konnten die alten Fenster mit hölzernen Lüftungsgittern und Klappchen rekonstruiert werden (Taf. 53).

Im Laufe des 19. Jahrhunderts wurden im Wohnteil noch verschiedene Veränderungen vorgenommen: Herdraum und Rauchbühne wurden durch eine Fachwerkwand von der Deele abgetrennt, so daß eine Küche mit Räucherammer darüber entstand. Das schornsteinlose Herdfeuer wurde wohl zunächst noch beibehalten, da auch die neue Trennwand verräuchert ist. Der Schornstein vor der Zwischenwand auf der Deele wurde wohl erst später eingebaut. Wahrscheinlich im Zusammenhang mit dem Bau der Trennwand wurden am Ende der Deele zwei steile Eichentreppen mit barockem Brettbalustergeländer und profiliertem Handlauf eingebaut, die in die Räucherammer und in den Raum über der Stube führen (Taf. 54). Wahrscheinlich handelt es sich um zweitverwendete Stücke des 18. Jahrhunderts, die nachträglich eingebaut wurden (für den Einbau der Treppe mußten die Türen zu den seitlichen Kammern verlegt werden; Taf. 51, 52). Möglicherweise waren die beiden Treppen durch eine Galerie an der Stirnwand der Deele verbunden. In der Stube befindet sich die ursprüngliche Treppe zum Obergeschoß.

Nachdem die Luchtöffnung geschlossen worden war, wurde im Seitenschiff rechts vom Herdraum eine Waschküche mit Sandsteinplattenfußboden, einem Seitenausgang sowie einer Pumpe eingerichtet. Später wurde noch ein großer Schornstein eingebaut. Eine kleine Aufkammer über halbeingetieftem Keller schließt sich an diese Waschküche an.

Auf der linken Deelseite lagen die Kuhställe mit niedrigen Stallöffnungen und kleinen Türen zur Deele (Taf. 52). Die darüberliegenden, ehemals offenen Hillen wurden nachträglich durch Bretter geschlossen. Auf der rechten Deelseite befand sich wahrscheinlich der Pferdestall, der erst im Zusammenhang mit der Errichtung des seitlichen Wohnflügels um 1910–20 zu Wohnräumen ausgebaut wurde.

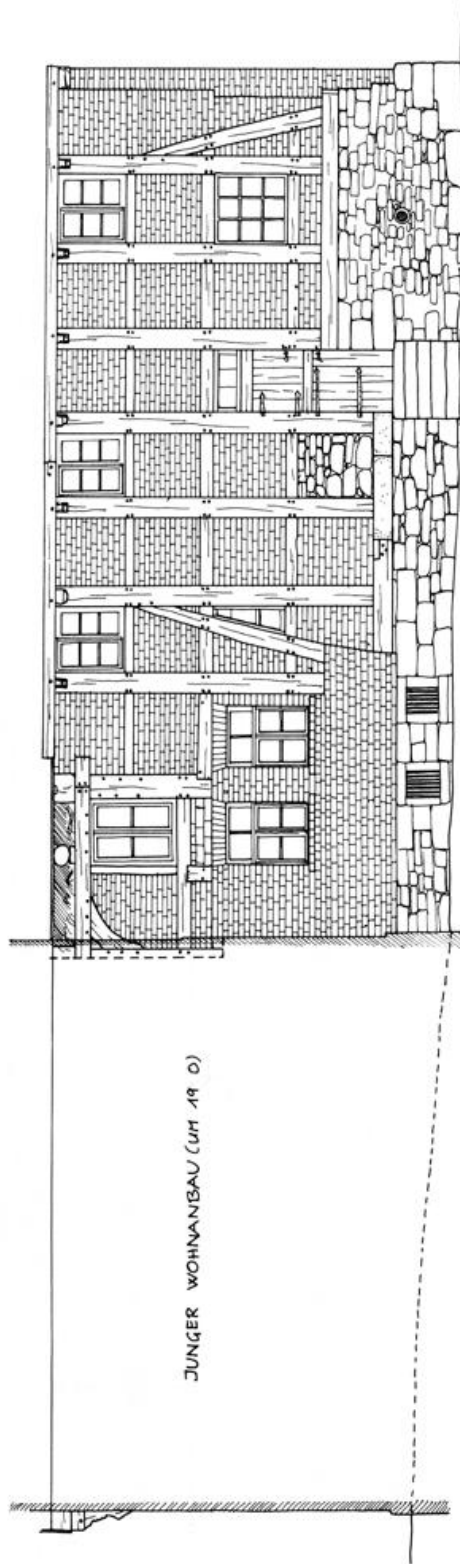
NORD - ANSICHT – BESTAND –

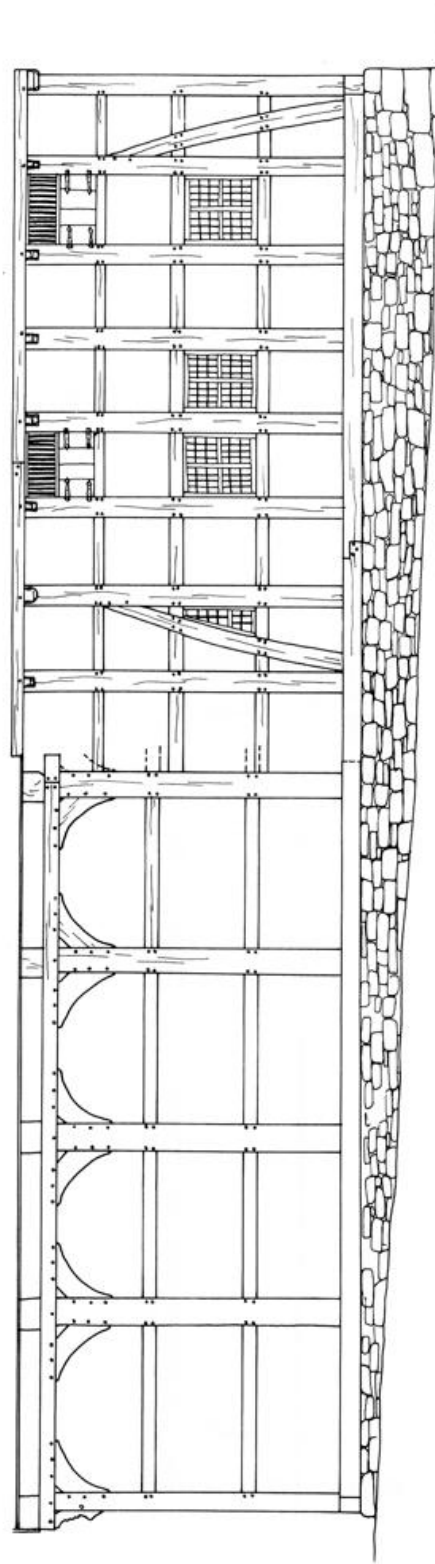
NORD – ANSICHT

– REKONSTRUIERTER UMBAUZUSTAND UM 1800-1810 –

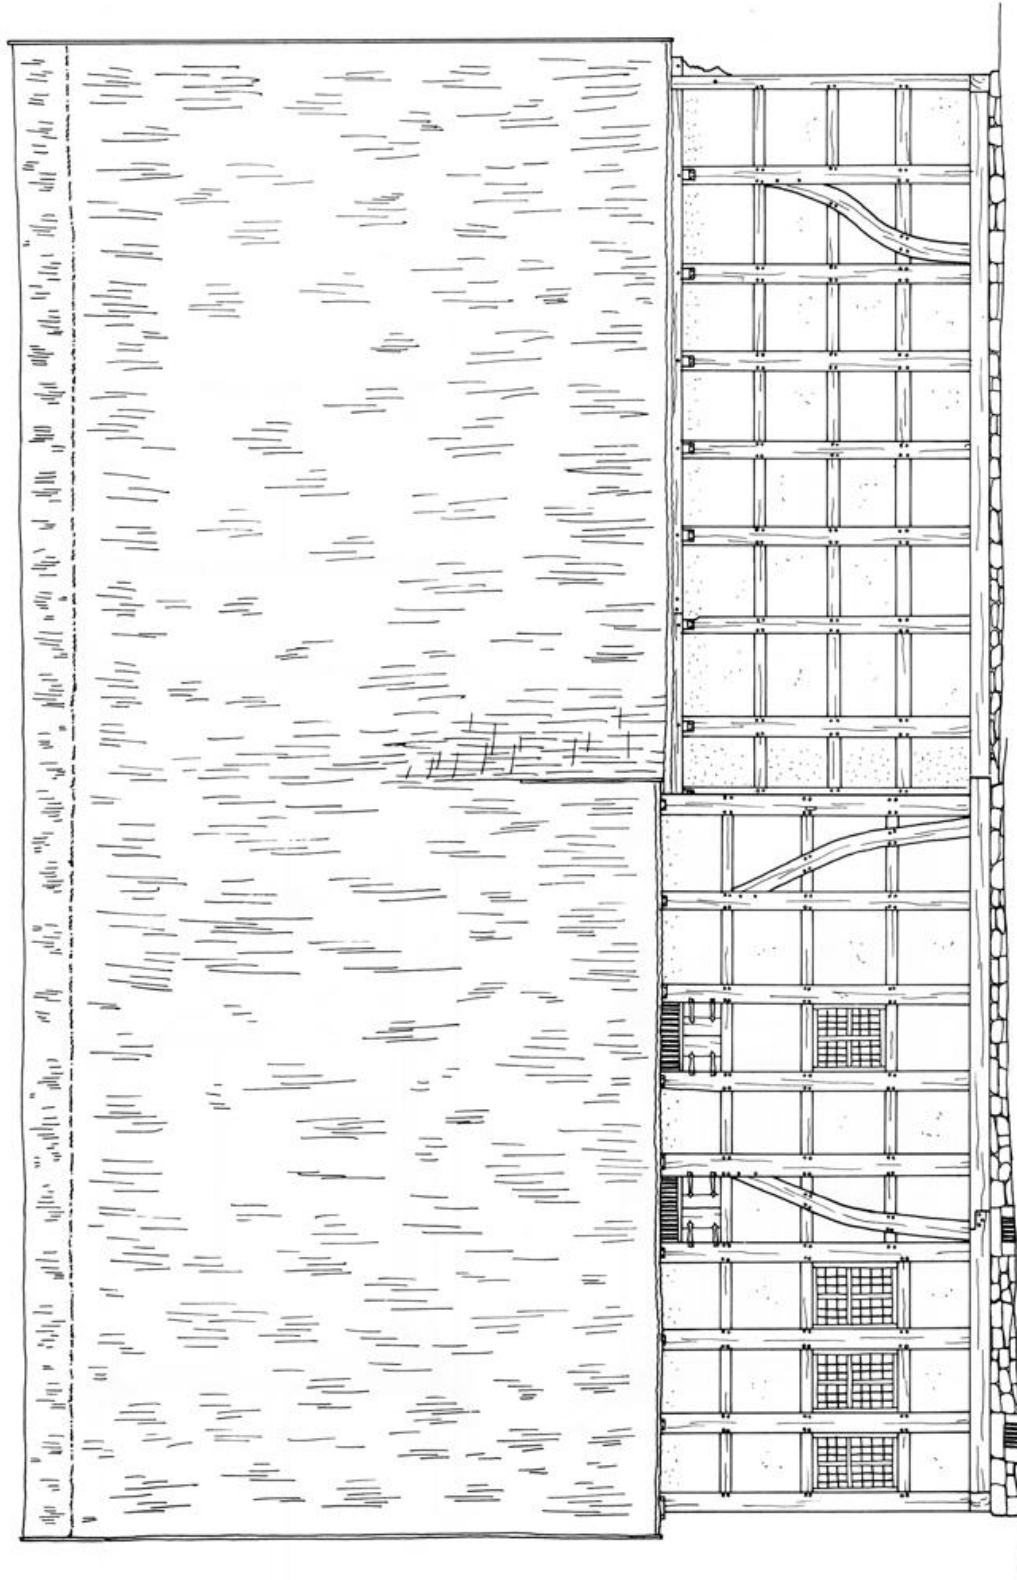
SÜD - ANSICHT  
- REKONSTRUIERTER UMBAUZUSTAND UM 1800 - 1810 -

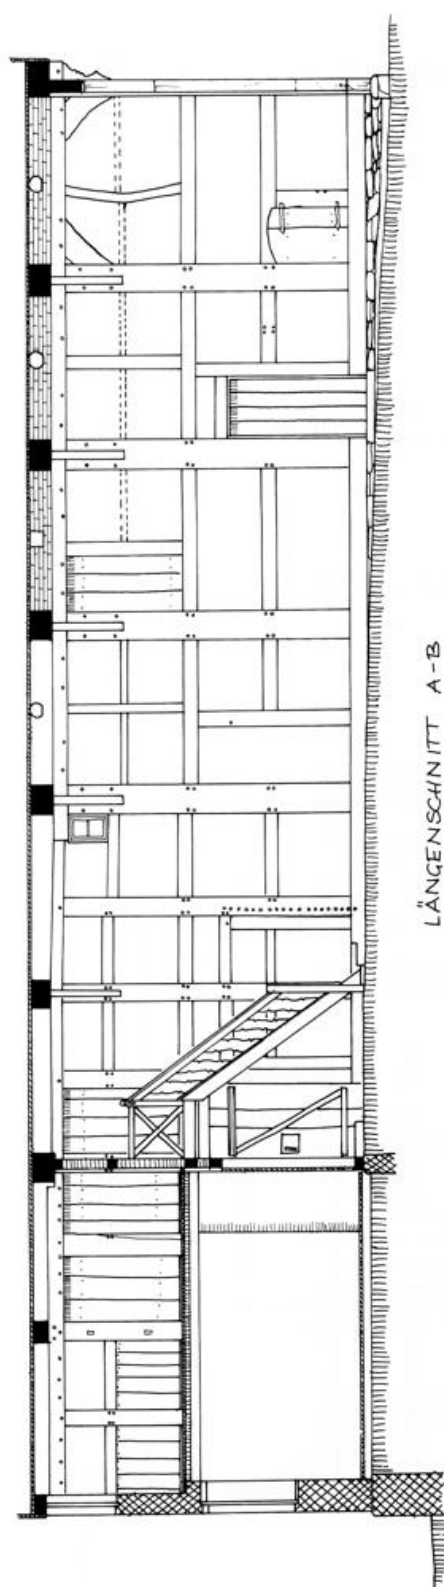
LÄNGENSCHNITT A-B  
-BESTAND-  
(OHNE DACHRAUM)

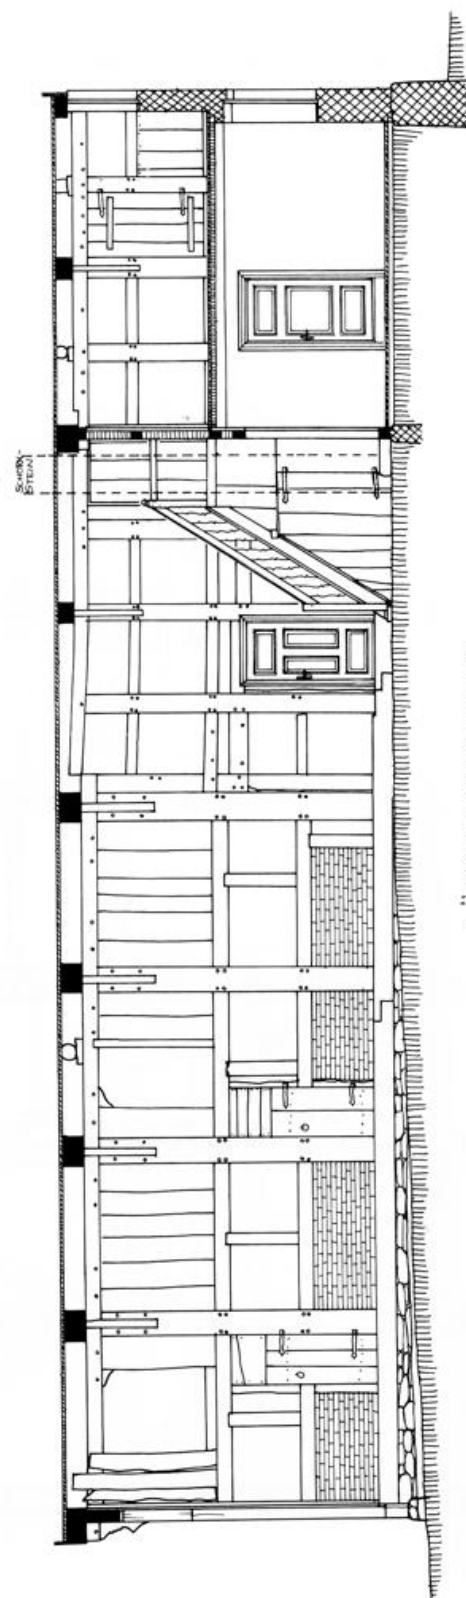
LÄNGENSCHNITT C-D  
-BESTAND-  
(OHNE DACHRAUM)

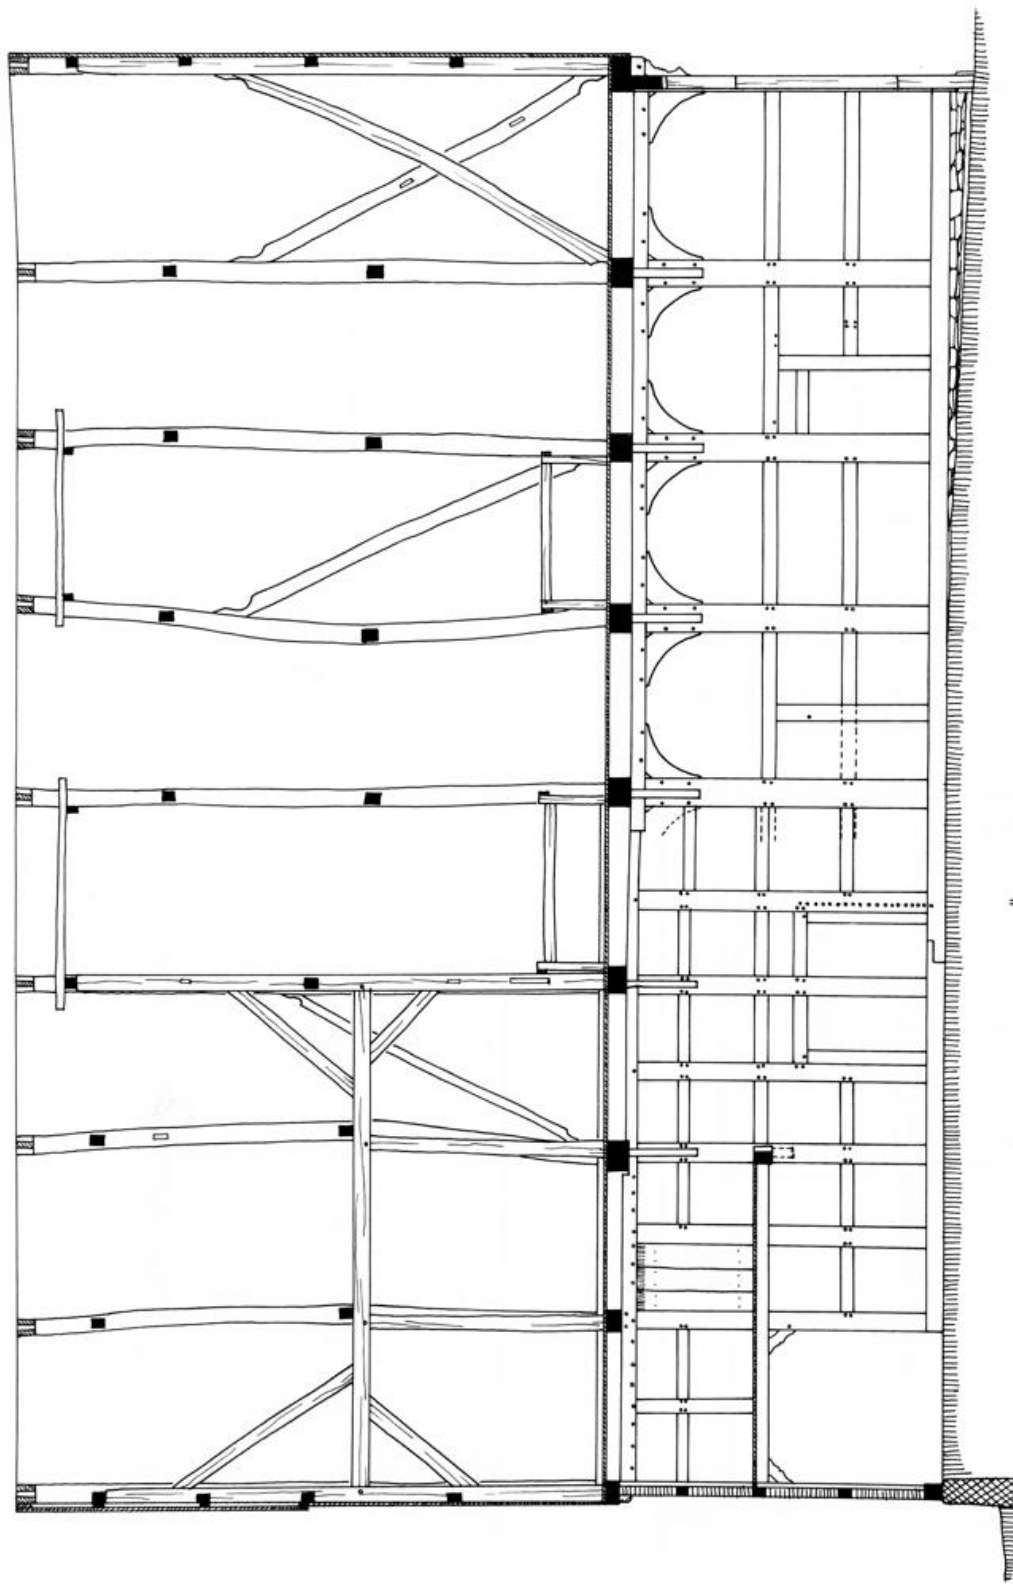
LÄNGENSCHNITT A-B  
-REKONSTRUIERTER UMBAUZUSTAND UM 1800 -

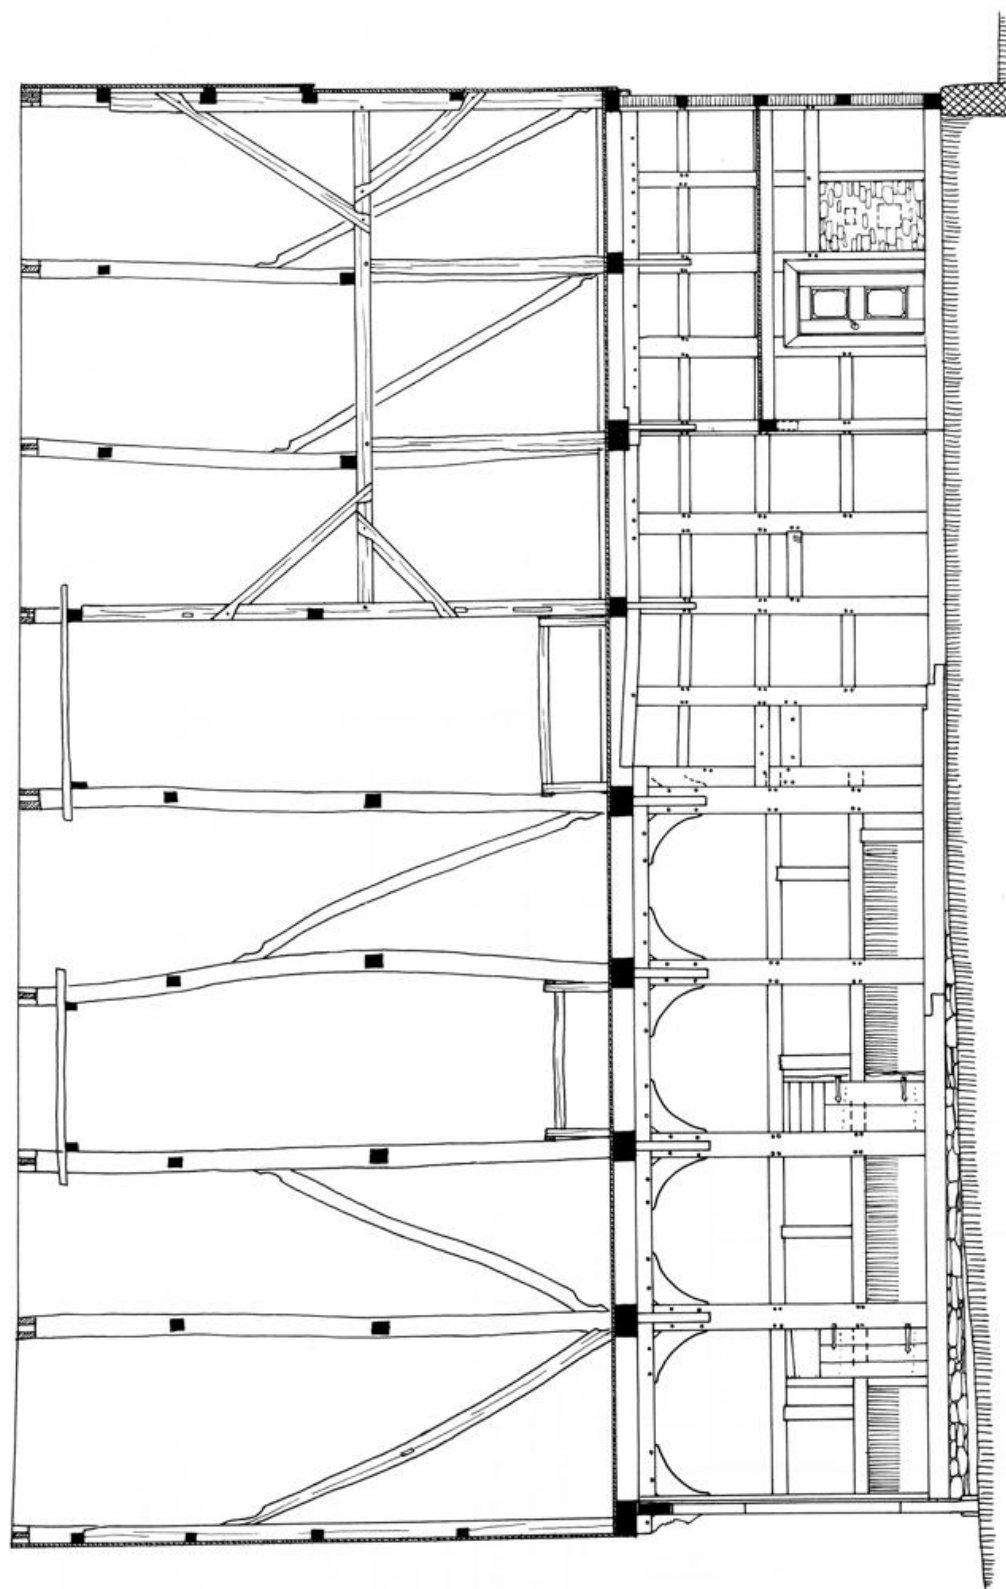
LÄNGENSCHNITT C - D  
- REKONSTRUIERTER UMBAUZUSTAND UM 1800 -

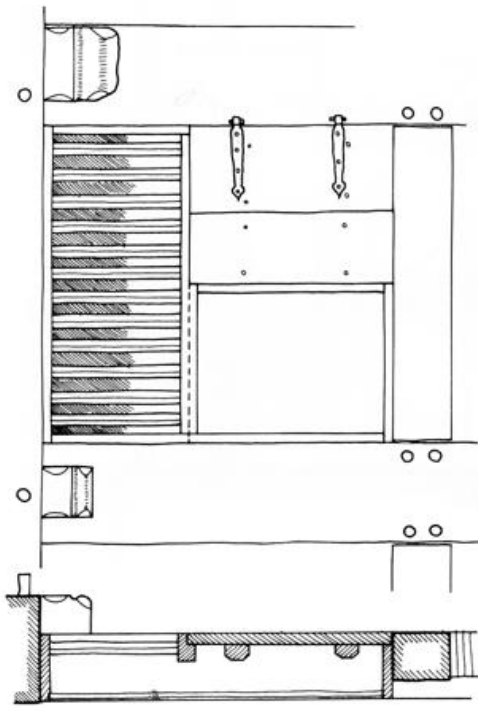
LÜFTUNGSFENSTER IM OBERGESCHOSS (19. JAHRH.)

-LATTEN UND KLAPPEN NACH ERHALTENEN  
FÜßERBREITERN REKONSTRUIERT -

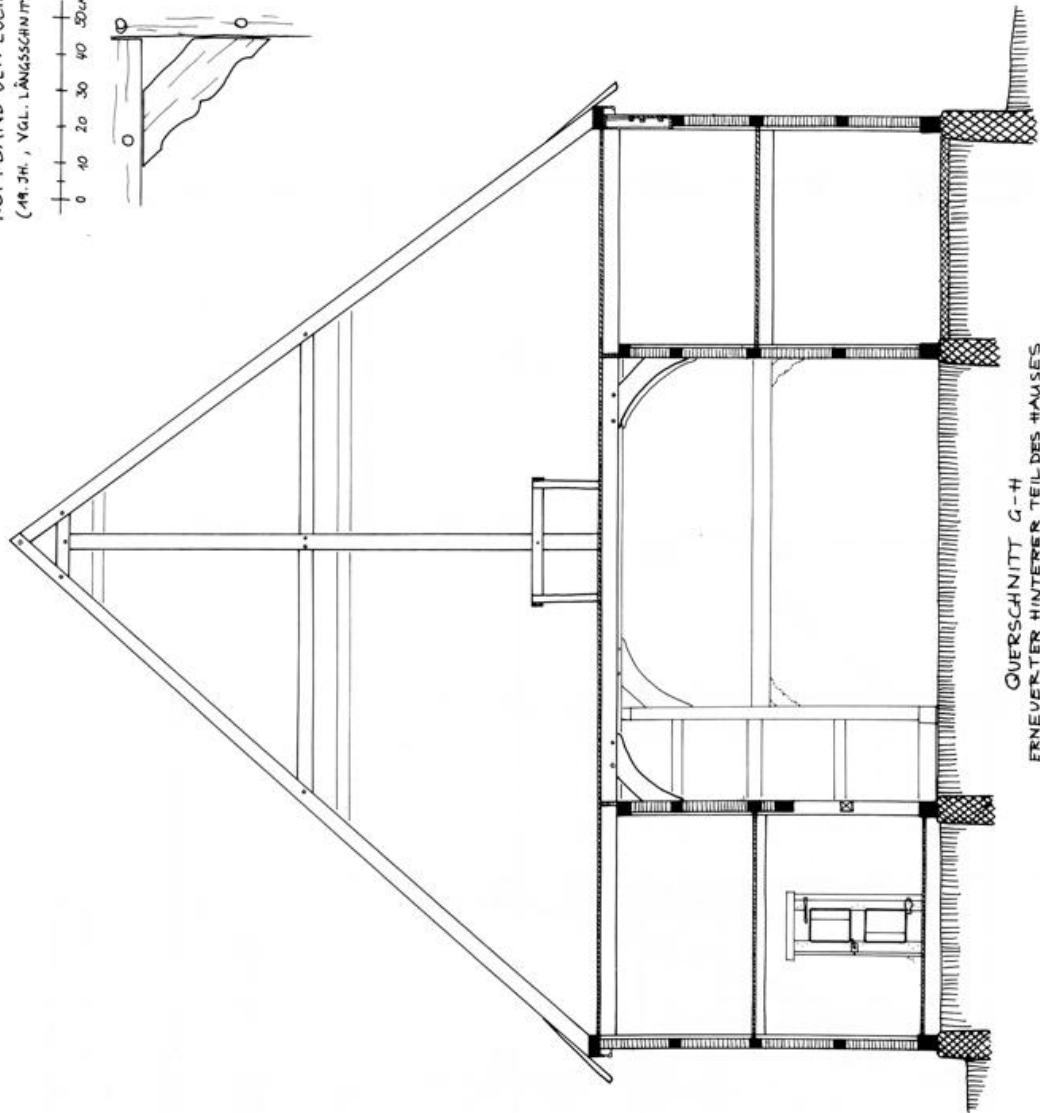
QUERSCHNITT G-H  
ERNEUERTER HINTERER TEIL DES HAUSES  
- REKONSTRUIERTER ZUSTAND ETWA 1810 -

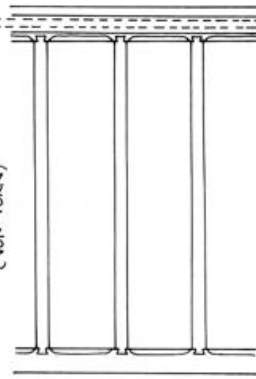
TREPE AN DER DEELE

(RECHTE SEITE, ZWEITVERWENDETES STÜCK DES  
 18. JAHRHUNDERTS)

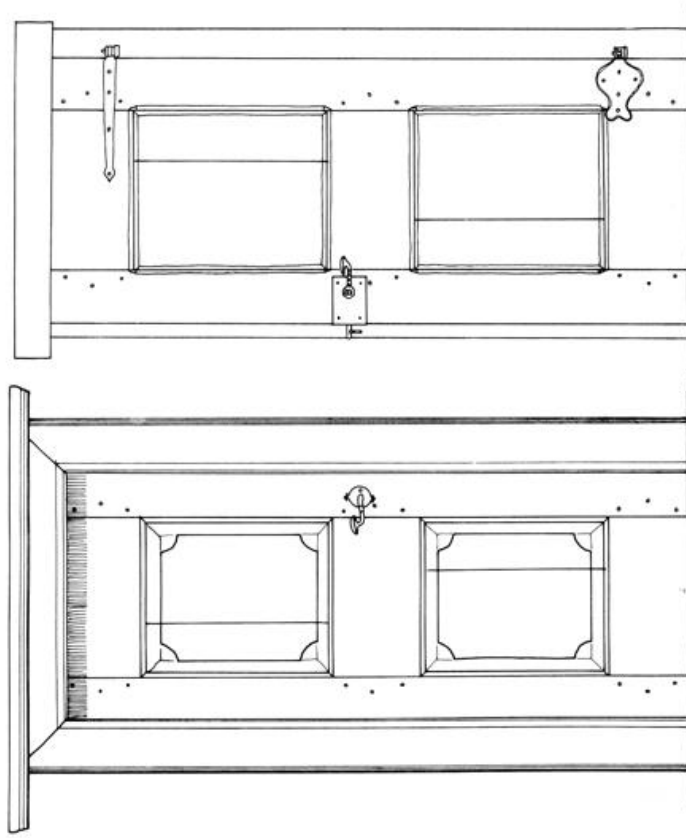
KAMMERTÜR IM ERNEUERTEN HAUSTEIL (19. JAHRHUNDERT, ETWA 1890)

(VGL. SCHNITT G-H UND GRUNDRISS)

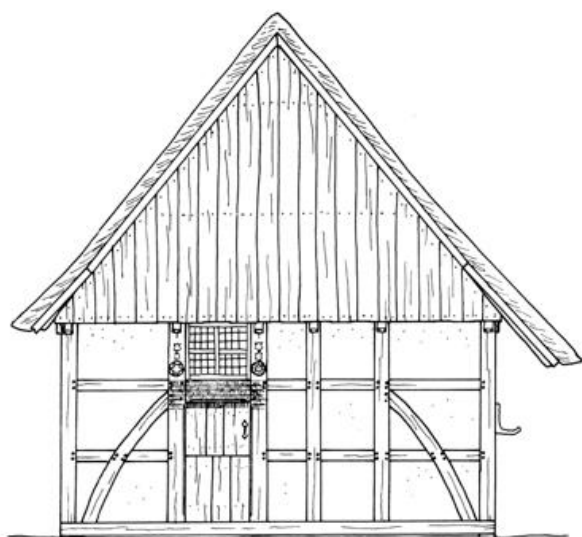
OST - GIEBEL

Es handelt sich um einen kleinen, zweischiffigen Wandständerbau von vier Gebinden mit eingehälsten Balken und darüberliegenden Oberrähmen. Die Sparren des einfachen Kehlbalkendaches stehen bündig mit den Balken in relativ weitem Abstand, so daß als ursprüngliche Dachdeckung Stroh anzunehmen ist. Das Fachwerk zeigt die typischen Merkmale der ersten Hälfte des 19. Jahrhunderts: Es besteht aus gleichmäßigen, schwachen Hölzern. Die Rähme sind auf kleinen, eingezapften Stichköpfchen schwach vorgekragt. An den Ecken der Seitenwände stehen fachbreite, gekrümmte Schwelle-Rähm-Streben, die wie Zwischenständer behandelt sind: Sie besitzen ebenfalls einen eingezapften Stichkopf unter dem Rähm.

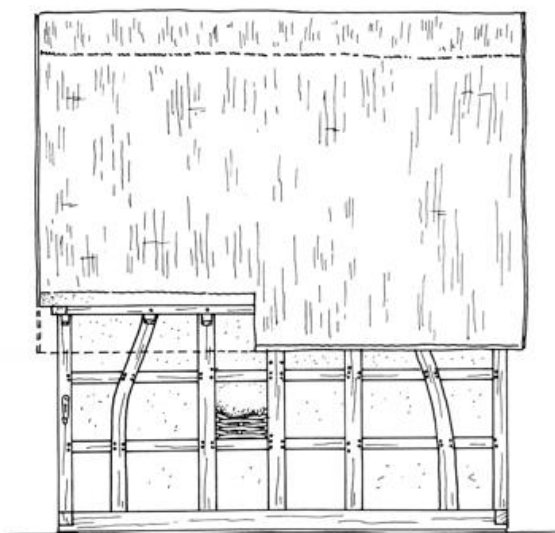
NORD - ANSICHT

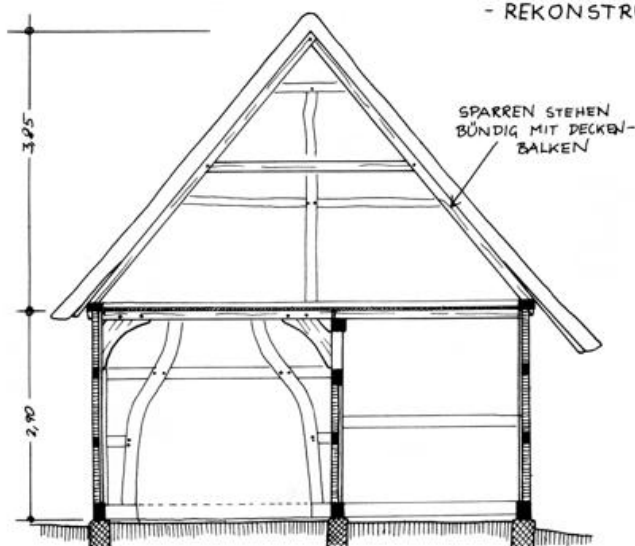
QUERSCHNITT A - B

- REKONSTRUIERTER ALTZUSTAND -
