# Hof Tölle in Kleinenmarpe

Töllweg 13 — früher Nr. 2

## Die Leibzucht von 1688 (Taf. 56 — 59)

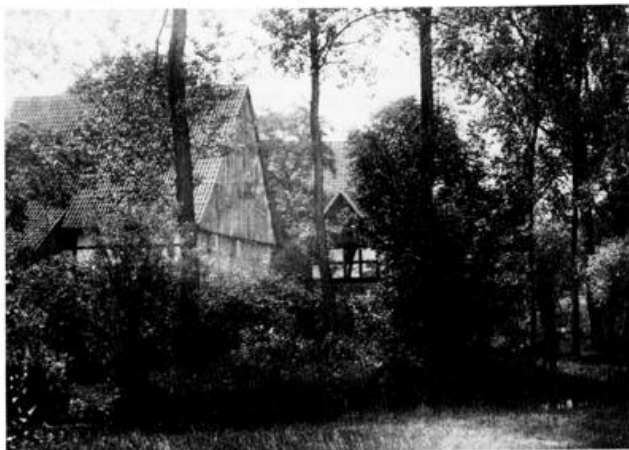
Abb. 37: Ansicht von Osten. Leibzucht von 1688 und Speicher von 1783, im Vordergrund Marpe-Niederung. Aufnahme um 1910.

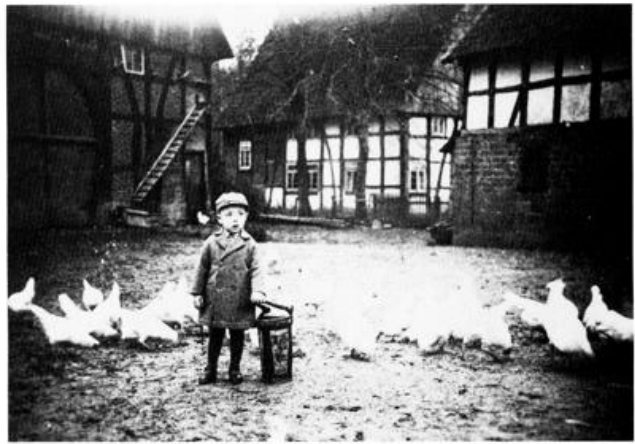
Abb. 38: Hof Tölle um 1933. Links das abgebrochene Haupthaus, in der Mitte die Leibzucht von 1688, rechts Scheune. Der Junge benutzt einen alten Feuerlöschseimer aus Leder zum Hühnerfüttern.
