#### Der Speicher von 1783 (Taf. 60 – 62)

Abb. 42: Hof Tölle in Kleinenmarpe — Rekonstruktion der Hofanlage mit Haupthaus, Speicher von 1783, Leibzucht von 1688 und einer Scheune, deren genaues Aussehen nicht überliefert ist (vgl. Abb. 38).

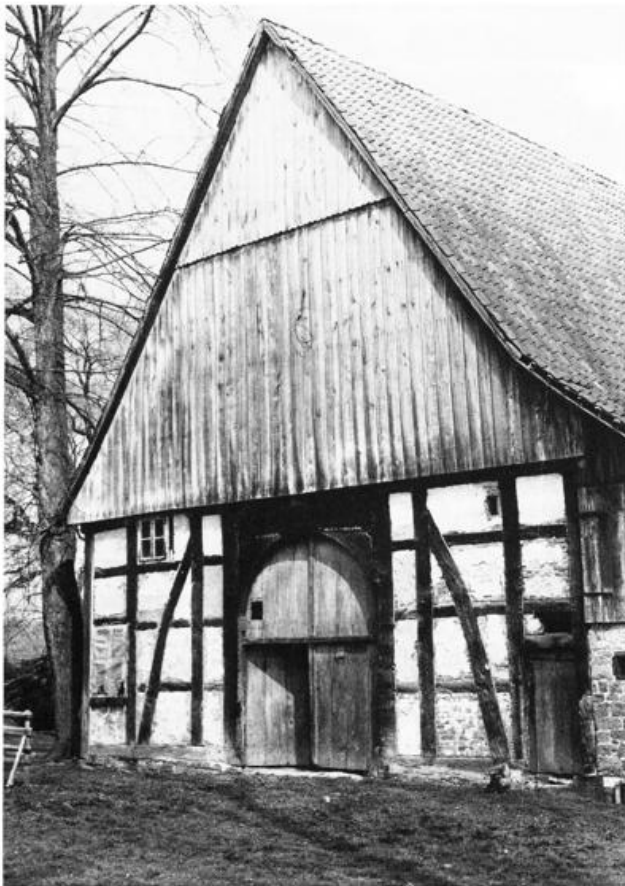
Abb. 39: Leibzucht von 1688, Giebelansicht.

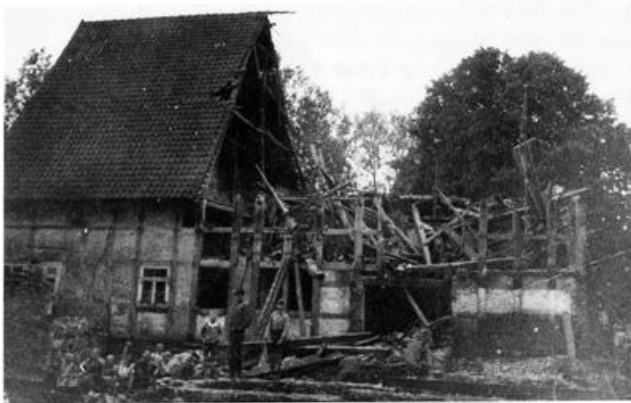
Abb. 40: Einsturz des Haupthauses beim Bau des Viehhauses. Aufn. 1937.

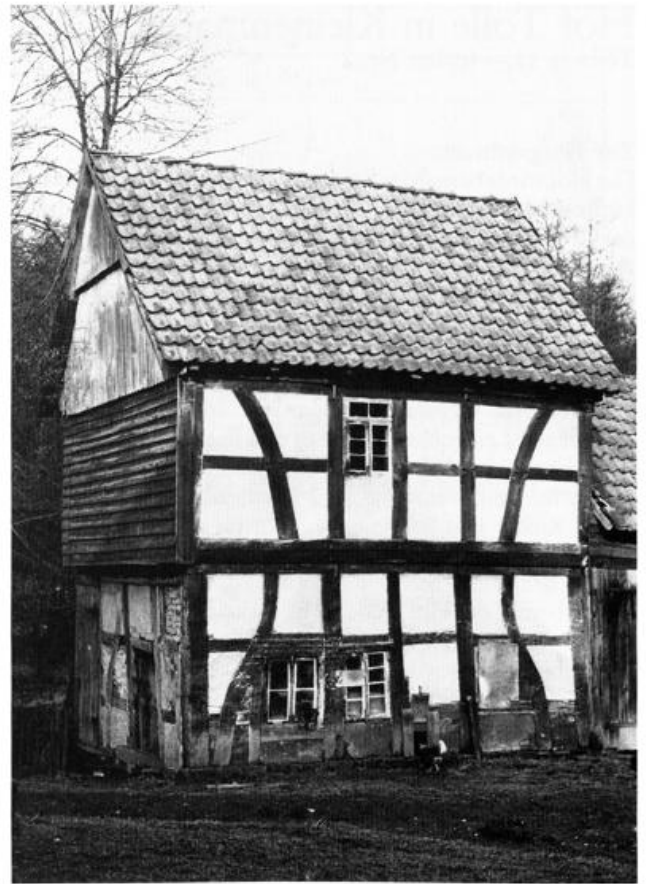
Abb. 41: Speicher von 1783, Zustand vor dem Abbruch 1984.

Der reizvolle Bau wurde 1783 in Stockwerkbauweise errichtet: Ober- und Dachgeschoß sind auf fein profilierten Balkenköpfen und Füllhölzern vorgekragt. Die verbretterten Giebeldreiecke besitzen in der Mitte nochmals eine Vorkragung, die aus dem vollen Holz von Giebelsparren und Mittelsäule herausge-

arbeitet ist. Das Wandfachwerk zeigt gekrümmte Schwelle-Rähm-Streben an den Ecken der einzelnen Stockwerke. Die alte Eingangstür befand sich an der vorderen Traufseite des Gebäudes, sie war in eigenwilliger Weise neben der linken Strebe eingezwängt (Taf. 60). Die Türpfosten sind mit Stern und Rose versehen, der Türsturz trägt die Inschrift:

Zuletzt war das Gebäude nur noch als Hühnerstall genutzt worden. 1984 wurde der Speicher verkauft und abgetragen; 1985 wurde er auf einem Privatgrundstück in Blomberg-Eschenbruch wiederaufgebaut.

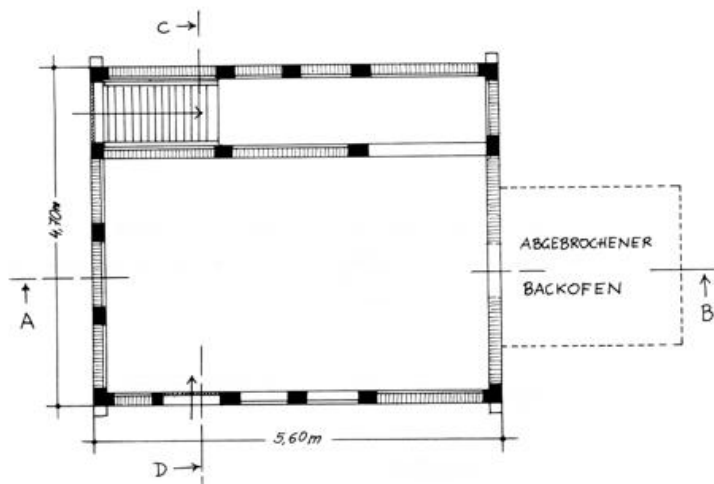
VORKRAGUNG DES OBERSTOCKS
