# Hof Brunsiek in Reelkirchen

Mittelstr. 14 — früher Hof Wieneke Nr. 1

### Das Haupthaus von 1616 (Taf. 63 – 71)

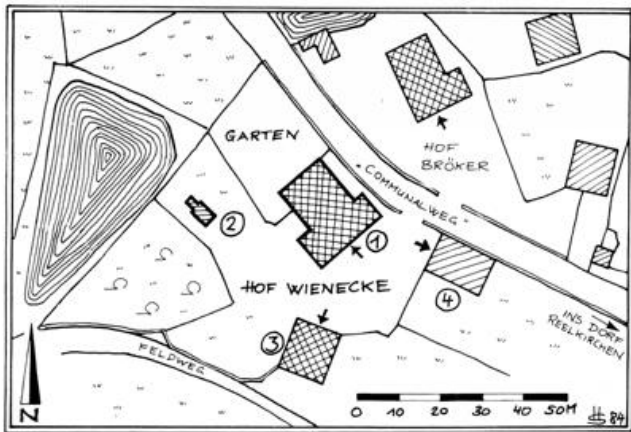
Abb. 45: Hof Wieneke/Brunsiek in Reelkirchen. Lageplan nach Urkataster von 1880: (1) Haupthaus, 1616; (2) Backhaus; (3) Leibzucht; (4) Scheune.

Der Dorfplan von 1817 (Abb. 43) und der Lageplan von 1880 geben den Zustand der Hofanlage im 19. Jahrhundert wieder: Gegenüber der Hofzufahrt lag die alte Leibzucht, mit dem Giebel zum erhaltenen Haupthaus gerichtet. Nach 1817 wurde gegenüber dem Haus eine Scheune errichtet, die ebenfalls nicht mehr erhalten ist.

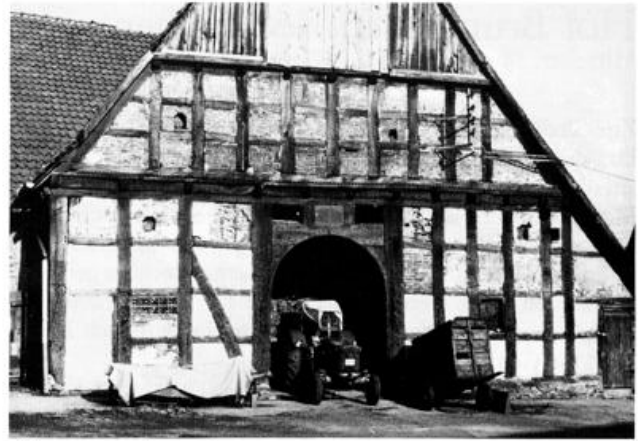
Abb. 46: Haupthaus, erbaut 1616. Giebelansicht.

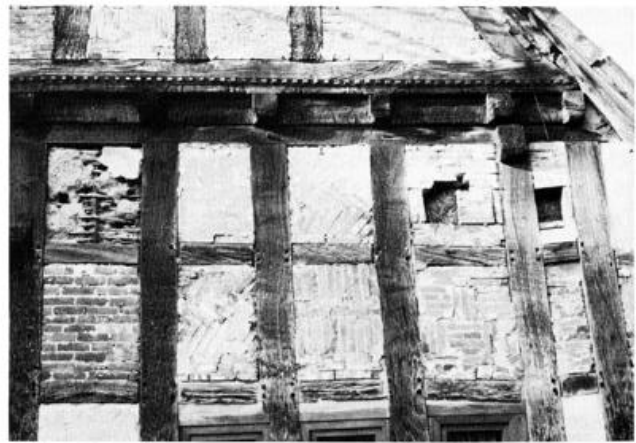
Abb. 47: Haupthaus von 1616. Giebelvorkragung und Ziegelzieraufdachungen, links Lehmlehtwerkfüllung. Am zweiten Ständer von rechts ist der Balkenkopf des Pferdestall-Unterzuges sichtbar.

Im Bereich des Pferdestall-Anbaues, der seitlich an den Hauptbau angeschleppt ist, bekommt das Haus einen vierschiffigen Querschnitt (Taf. 71). Hier liegen die Deckenbalken auf einem Unterzug auf, der mit einem Ständer der Giebelwand verhält ist (sein Balkenkopf ist außen rechts am Giebel sichtbar) und im Innern von zwei kräftigen Ständern mit Kopfbändern getragen wird (Taf. 64). Diese Stützkonstruktion steht nicht in der Flucht der Außenwand, sondern ist etwas nach innen versetzt, so daß die Deckenbalken etwa 65 cm über dem Unterzug überstehen. Insofern ist dieser Pferdestallanbau mit der Kübbung eines Zweiständerhauses vergleichbar. Die Abschleppung bot etwa 4 – 5 Pferden Platz, die aus Sandsteinkrippen fraßen, die

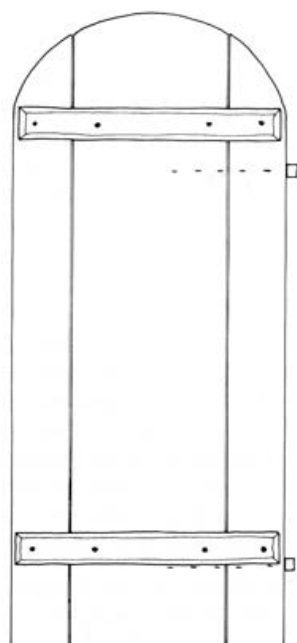
#### RUNDBOGENTÜR

AN DER LINKEN SEITE

DER DEELE

- REKONSTRUKTION -

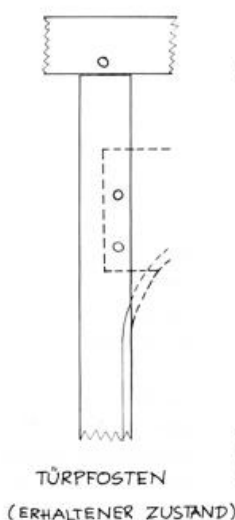
Abb. 48.

ERHALTENE RUNDBOGENTÜR  
(DIENT HEUTE ALS BÜHNENTÜR)

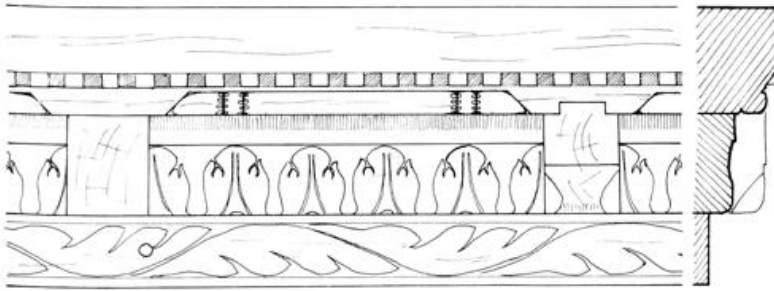
STICHBALKENVORKRAGUNG

Die Stichbalkenvorkragung bildet mit Rähm und Giebelschwelle eine kräftige Waagrechte im Giebel, die durch reiche Schnitzerei besonders hervorgehoben ist: Die Giebelschwelle

ist mit einer Zahnschnittleiste und kräftigen, eingeschnürten Rundstabfasen zwischen den Balkenköpfen versehen. Das Rähm zeigt eine schwach geschnittzte, wellenförmige Blattranke. Die aufgereihten stilisierten Akanthusblätter auf den Füllhölzern kommen in gleicher Form an mehreren Blomberger Häusern des 17. Jahrhunderts vor. Die Torbogengestaltung ist typisch für das frühe 17. Jahrhundert: Ein breites Band mit spiralig gewundenen Blattornamenten umläuft das Tor. Von der Inschrift am Torholm ist nur noch die oberste Zeile mit der in großen lateinischen Buchstaben geschnitzten Datierung „ANNO DOMINI 1616“ zu lesen. Die beiden weiteren Zeilen waren in Frakturschrift erhaben geschnitzt und sind so stark verwittert, daß sie nicht mehr entziffert werden konnten. Wahrscheinlich enthielten sie die Namen des Bauherrn und seiner Frau, außerdem befand sich über dem rechten Torkopfband ein Zimmermeister-Monogramm „M. .“.

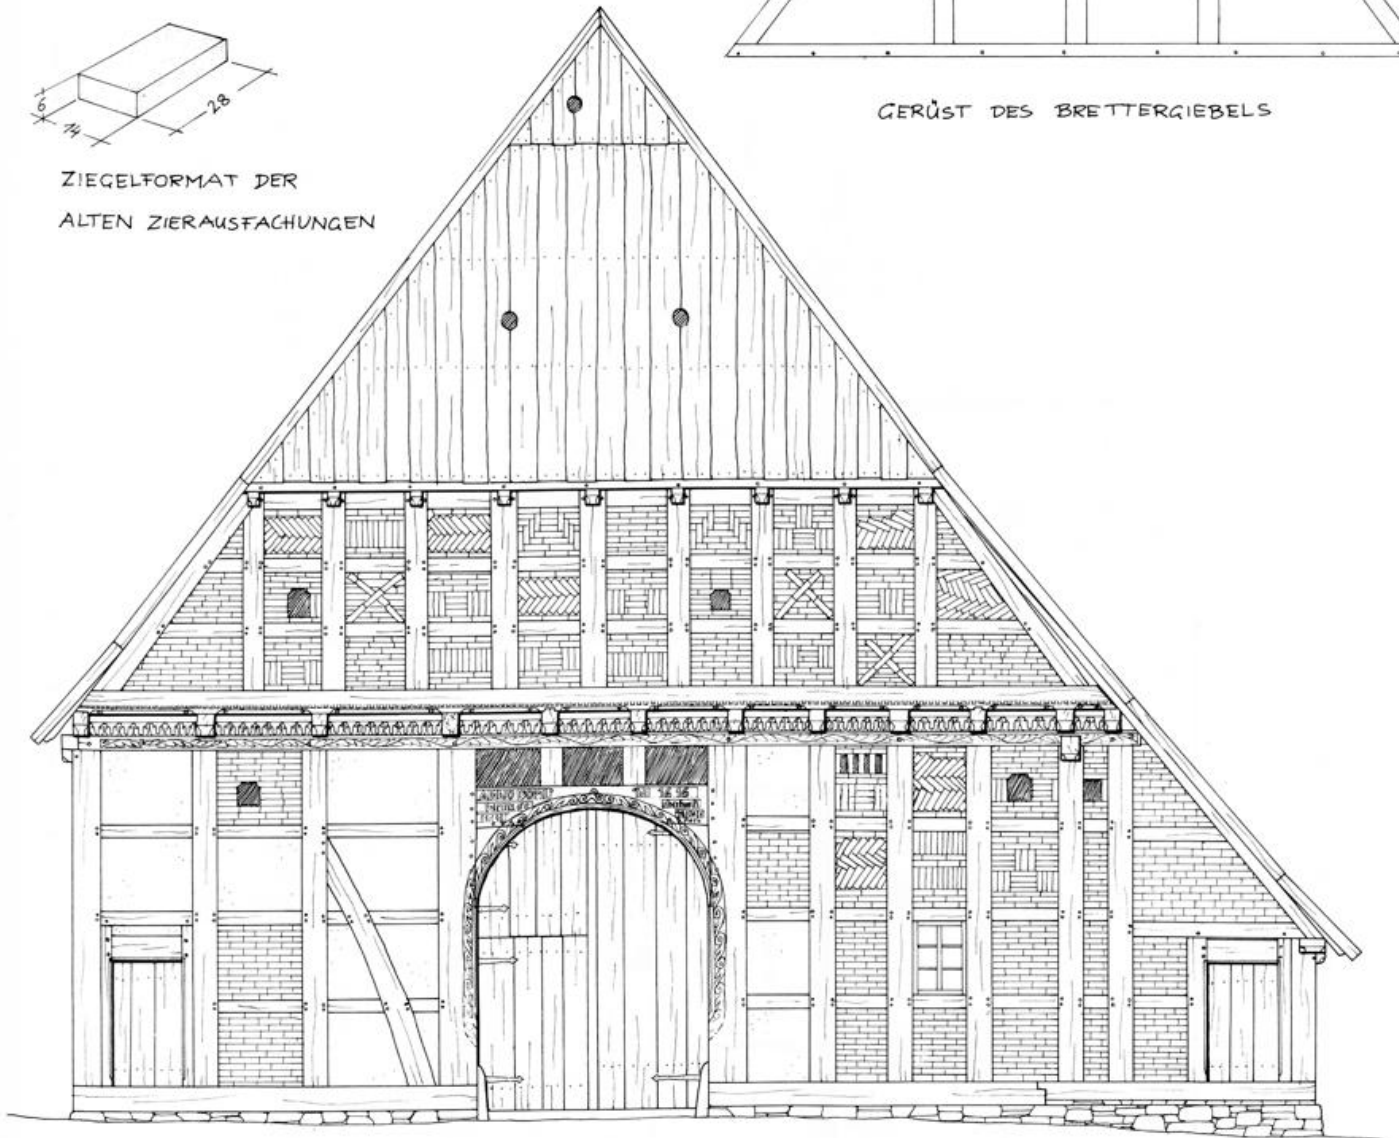
SÜDOST - ANSICHT

- REKONSTRUIERTER ZUSTAND DES 19. JAHRHUNDERTS -

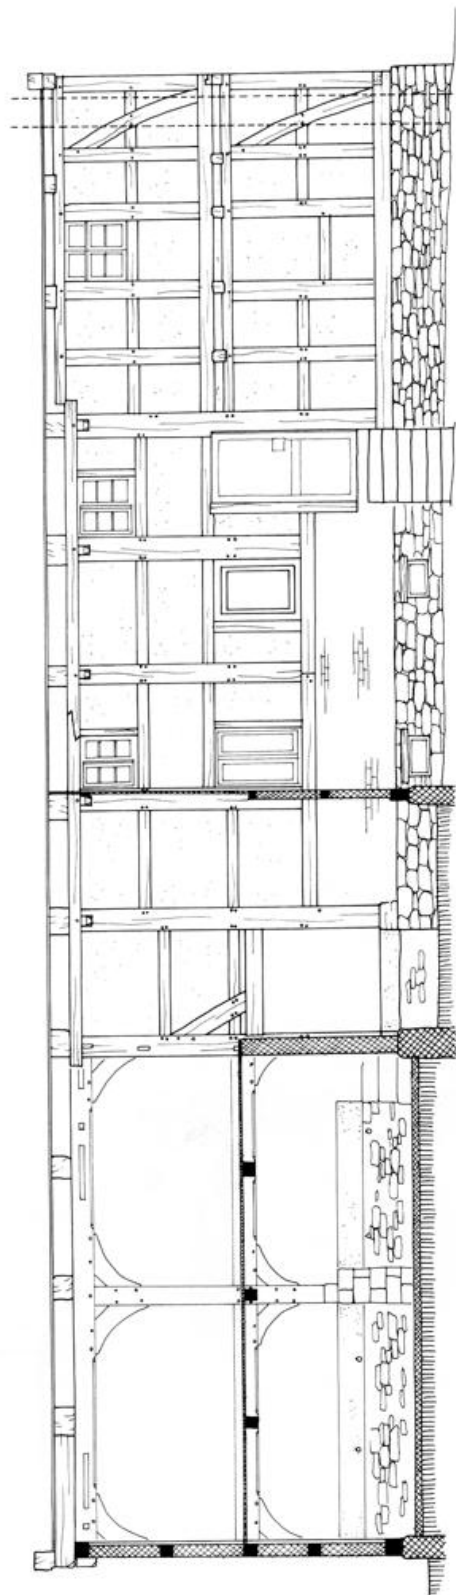
SCHNITT I - J

OST - ANSICHT MIT SCHNITT I - J DURCH DEN PFERDESTALL  
- ZUSTAND FRÜHJAHR 1981 -

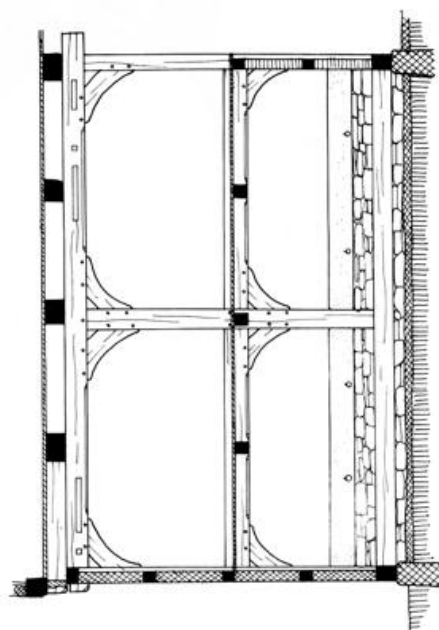
SCHNITT G - H DURCH DEN PFERDESTALL  
- REKONSTRUKTION -

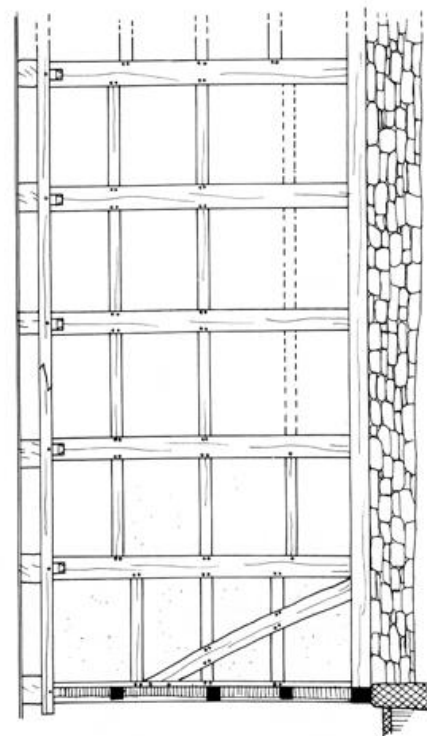
ERHALTENER TEIL DER OST-ANSICHT ZWISCHEN PFERDESTALL UND KAMMERFACH  
- REKONSTRUKTION -

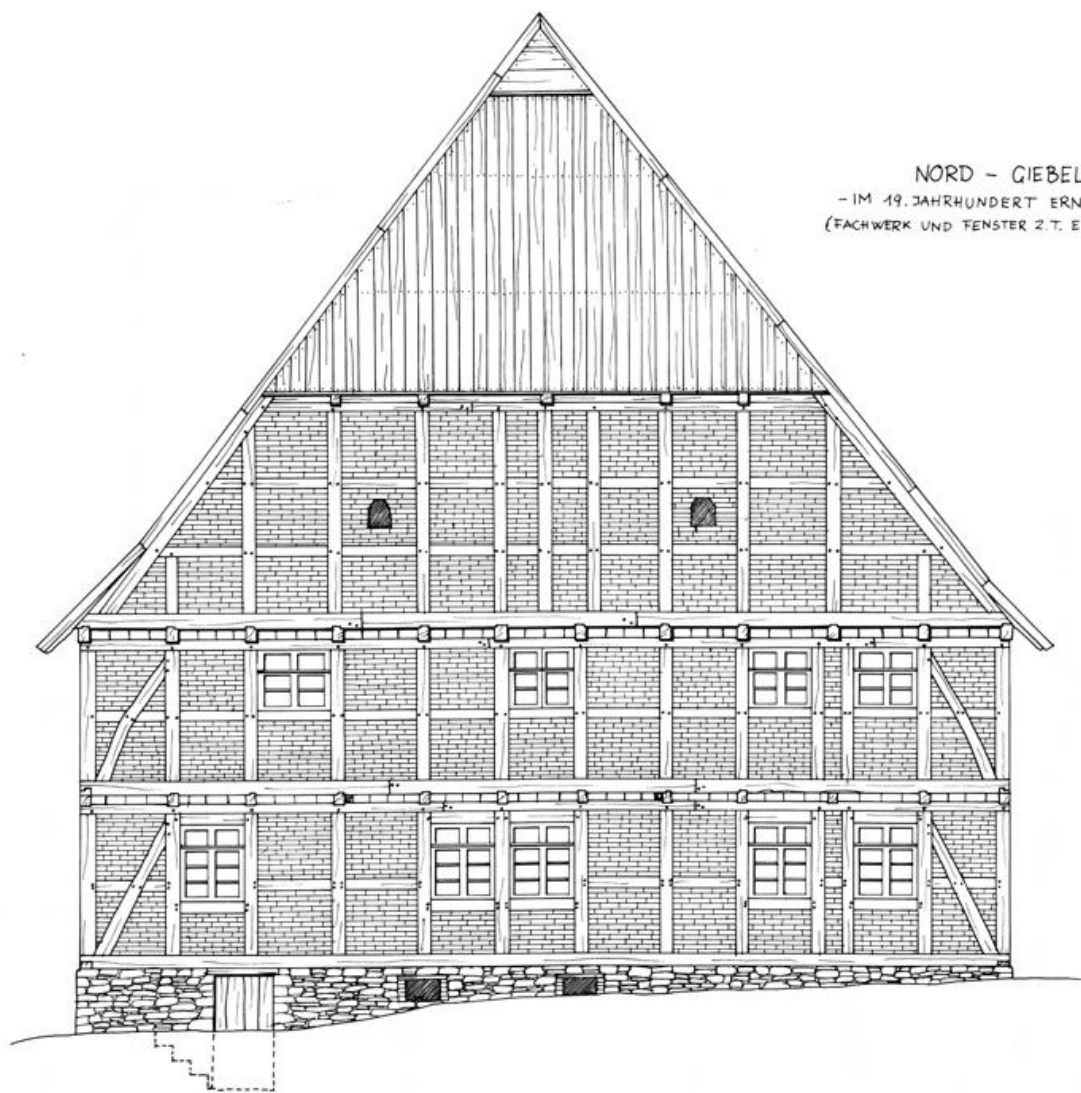
NORD - GIEBEL  
- IM 19. JAHRHUNDERT ERNEUERT -  
(FACHWERK UND FENSTER Z.T. ERGÄNZT)

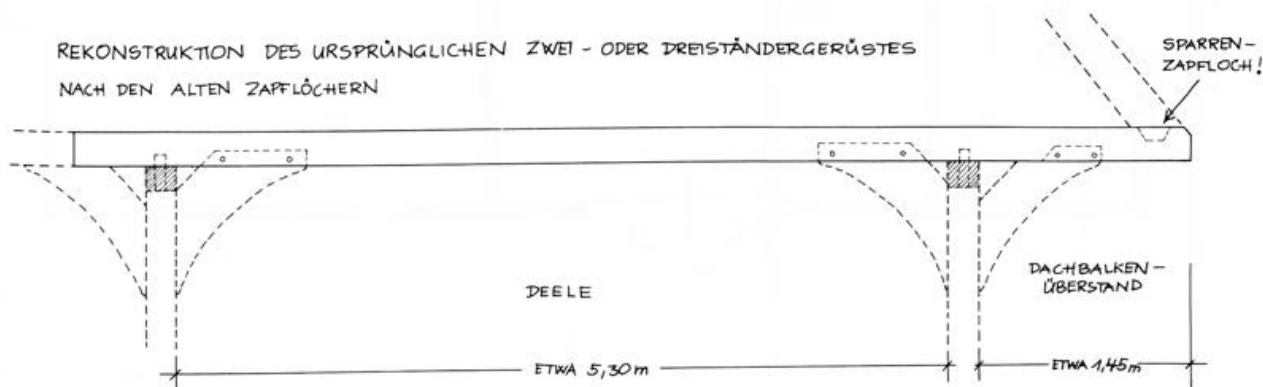
DECKENBALKEN - UNTERZUG ÜBER DEM PFERDESTALL (VGL. SCHNITT G-H;  
- ZWEITVERWENDETER DECKENBALKEN EINES VOR 1616 ABGEBROCHENEN VORGÄNGERBAUES ? -

ANSICHT DES UNTERZUGES MIT ALTEN ZAPFLÖCHERN UND KOPFBANDSCHLITZEN

REKONSTRUKTION DES URSPRÜNGLICHEN ZWEI - ODER DREISTÄNDERGERÜSTES  
NACH DEN ALTEN ZAPFLÖCHERN

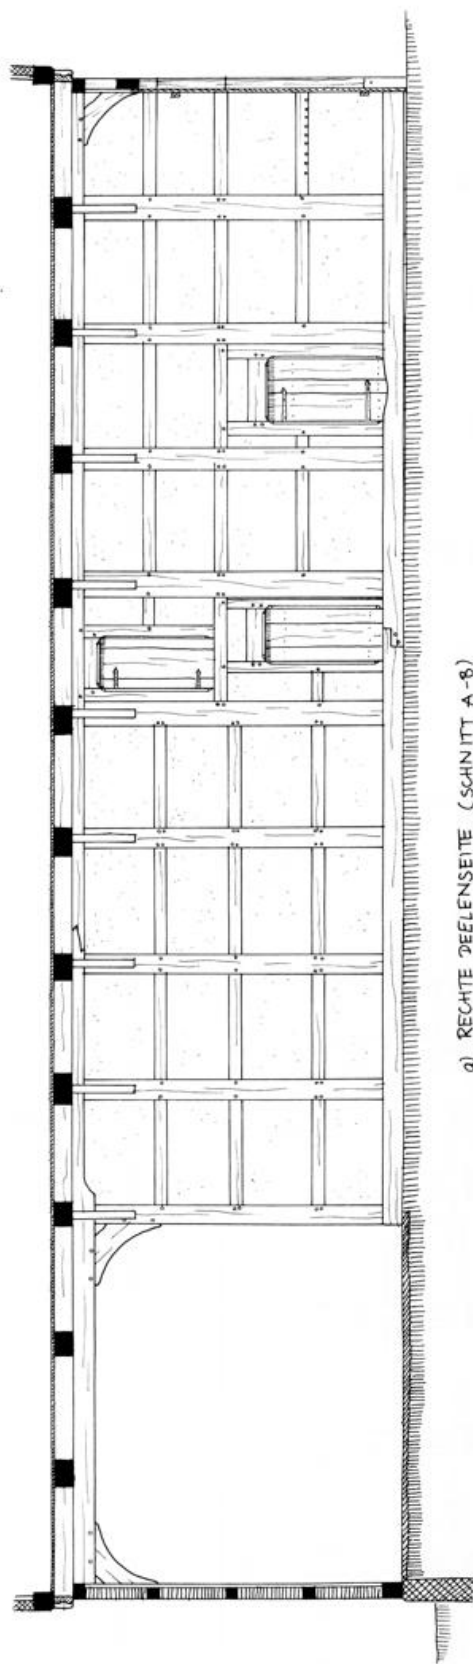
a) RECHTE DEELENSEITE (SCHNITT A-B)  
- REKONSTRUIERTER ALTZUSTAND VON 1616 -

Das Haus zeigt im erhaltenen Fachwerk der Deelenwände noch einige Erinnerungen an die ältere, innen offene Gerüstbauweise des 16. Jahrhunderts: An der linken Deelseite (Taf. 69, 70) gab es über dem vorderen schweren, ständerabfangenden Kuhnackenziegel noch zwei offene Hillen, die durch Kopfbänder abgeschlossen waren. Die folgenden drei Fache der Deelenwand wurden beim Bau des Kuhstallanbaues massiv erneuert, sie konnten aber nach vorhandenen Nagellöchern in Ständern und Rähm weitgehend rekonstruiert werden. Der Kuhstall erstreckte sich über 4 Fache und hatte Platz für etwa 8 Tiere. Daran anschließend lagen wahrscheinlich drei Kammern, von denen offenbar zwei Wohnzwecken dienten. Diese waren ursprünglich mit rundbogigen Türstöcken ausgestattet (Abb. 48). Das alte, geräumige Flett nahm die drei letzten Fache des Hauses ein, die beim Neubau des Kammerfaches im 19. Jahrhundert abgebrochen worden sind. Es besaß zwei hohe Luchten, deren abgeschnittene Luchthölzer und Kopfbandschlitze noch am letzten Ständer der beiden Deelenwände erhalten sind.

An der rechten Deelenwand fällt auf, daß die Riegelketten im sechsten Fache, am Ende des Pferdestalles, nach unten verspringen. Ein entsprechender Versprung der Riegel ist auch an der Außenwand zu erkennen. Möglicherweise befand sich hier eine „Upkammer“ über einem halb eingetieften Keller, deren

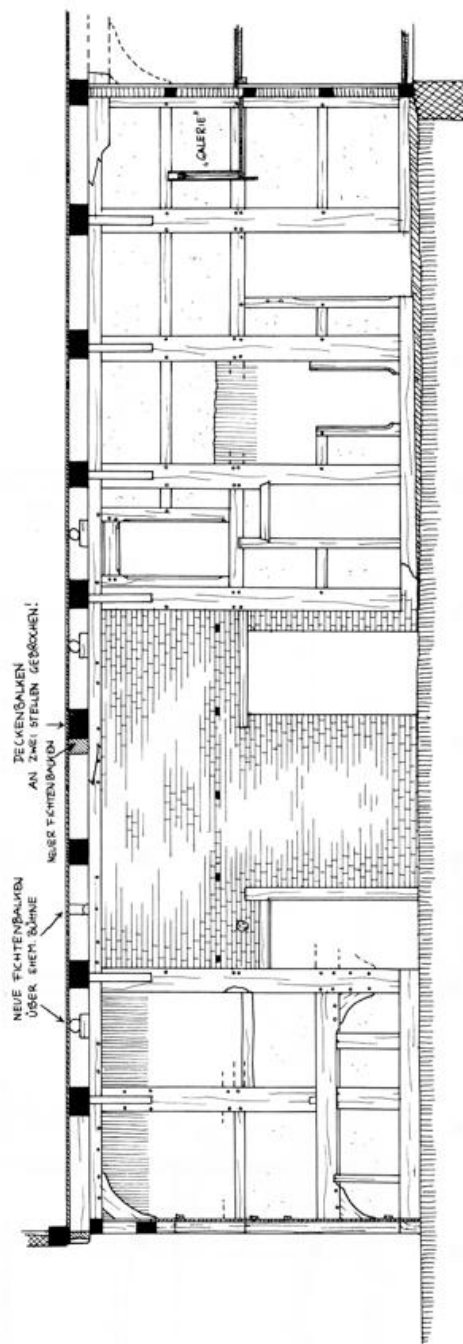
b) LINKE DEELENSEITE (SCHNITT C-D)  
- ZUSTAND FRÜHJAHR 1981 -

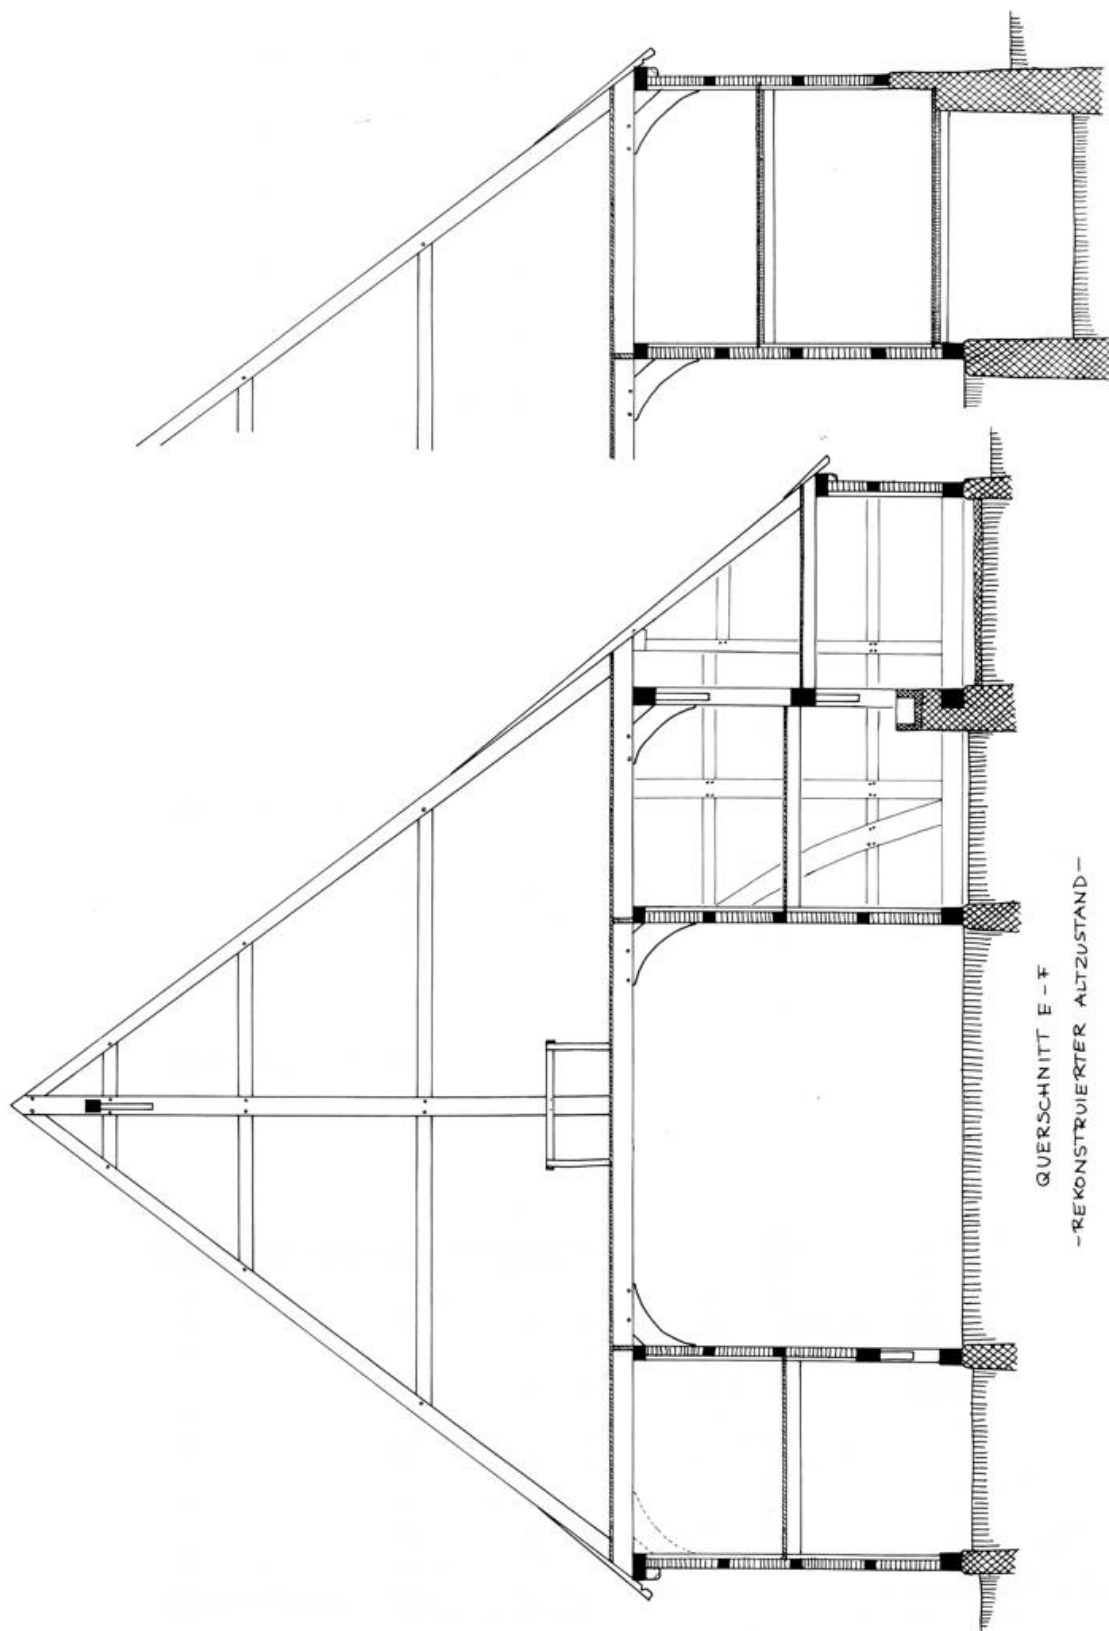
QUERSCHNITT E - F  
-REKONSTRUIERTER ALTZUSTAND-
