### Das Haupthaus von 1668 (Taf. 73 – 82)

Das Gebäude wurde im April 1983 während seines Abbruchs „in letzter Minute“ aufgemessen und dokumentiert. Dabei konnte seine Baugeschichte weitgehend geklärt werden<sup>13</sup>:

- HAUPTHAUS - ERBAUT 1668

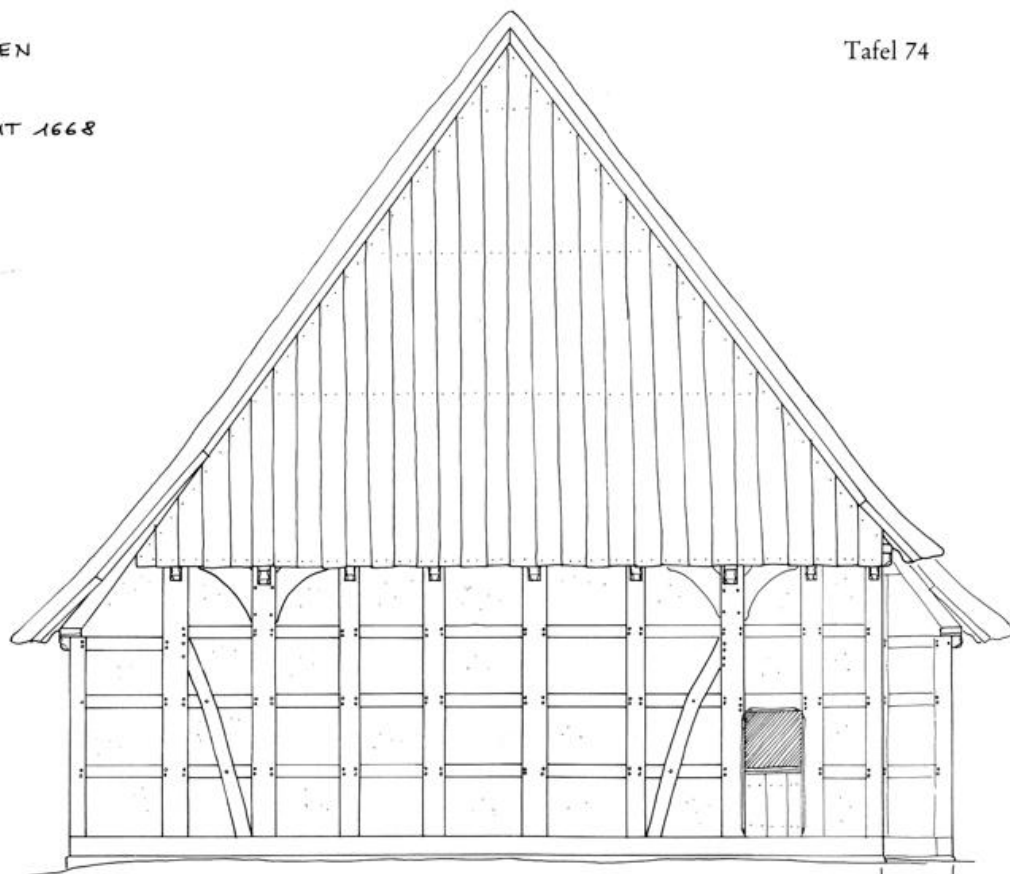
NORDGIEBEL

- REKONSTRUIERTER ZUSTAND VON 1668 -  
(VOR ANBAU DES KAMMERFACHS)

RÜCK-  
SPRUNG

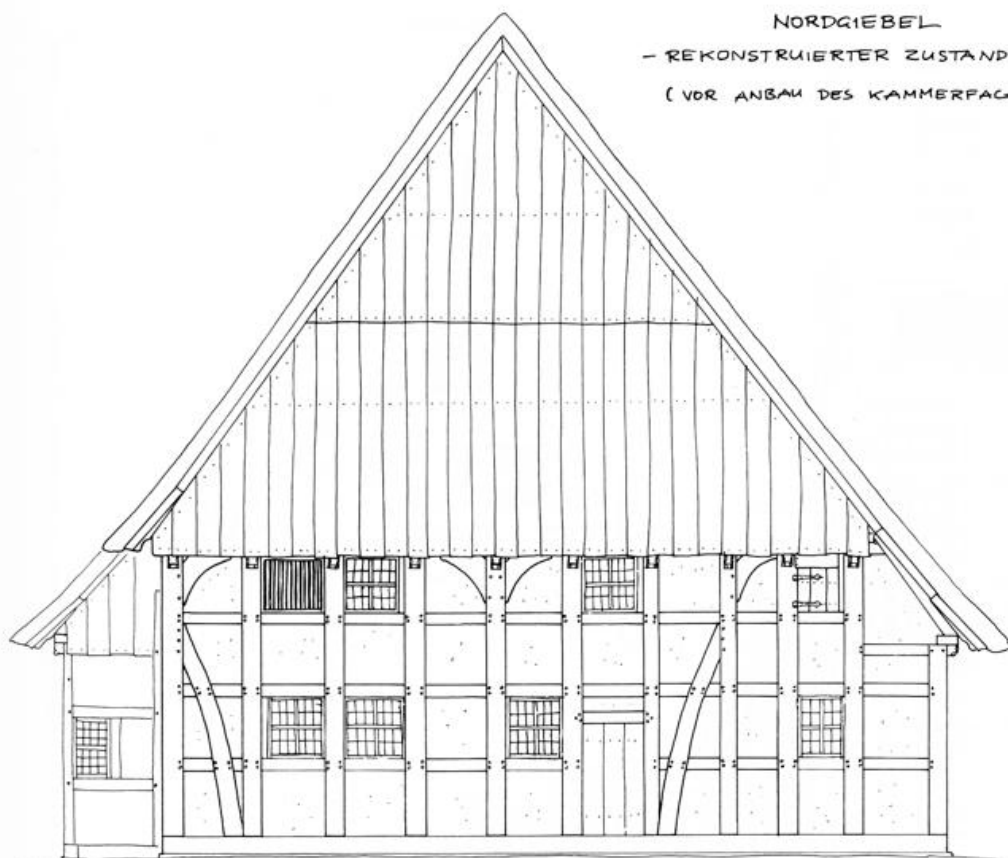
NORDGIEBEL DES SPÄTER ANGEBAUTEN KAMMERFACHS

- REKONSTRUKTION -

RÜCK-  
SPRUNG

Das Fachwerk des Kammerfachs zeichnete sich, wie der Kernbau von 1668, durch qualitätvolle Verzimmerung und konservative Gestaltung aus: Eck- und Mittelständer des Rückgiebels (Taf. 74) waren durch gekahlte Kopfbänder und gebogene Fußstreben betont. Die Rähme waren auf eingezapften Stichköpfen mit Rundstab-Profil („Rolle“) vorgekragt (Taf. 82).

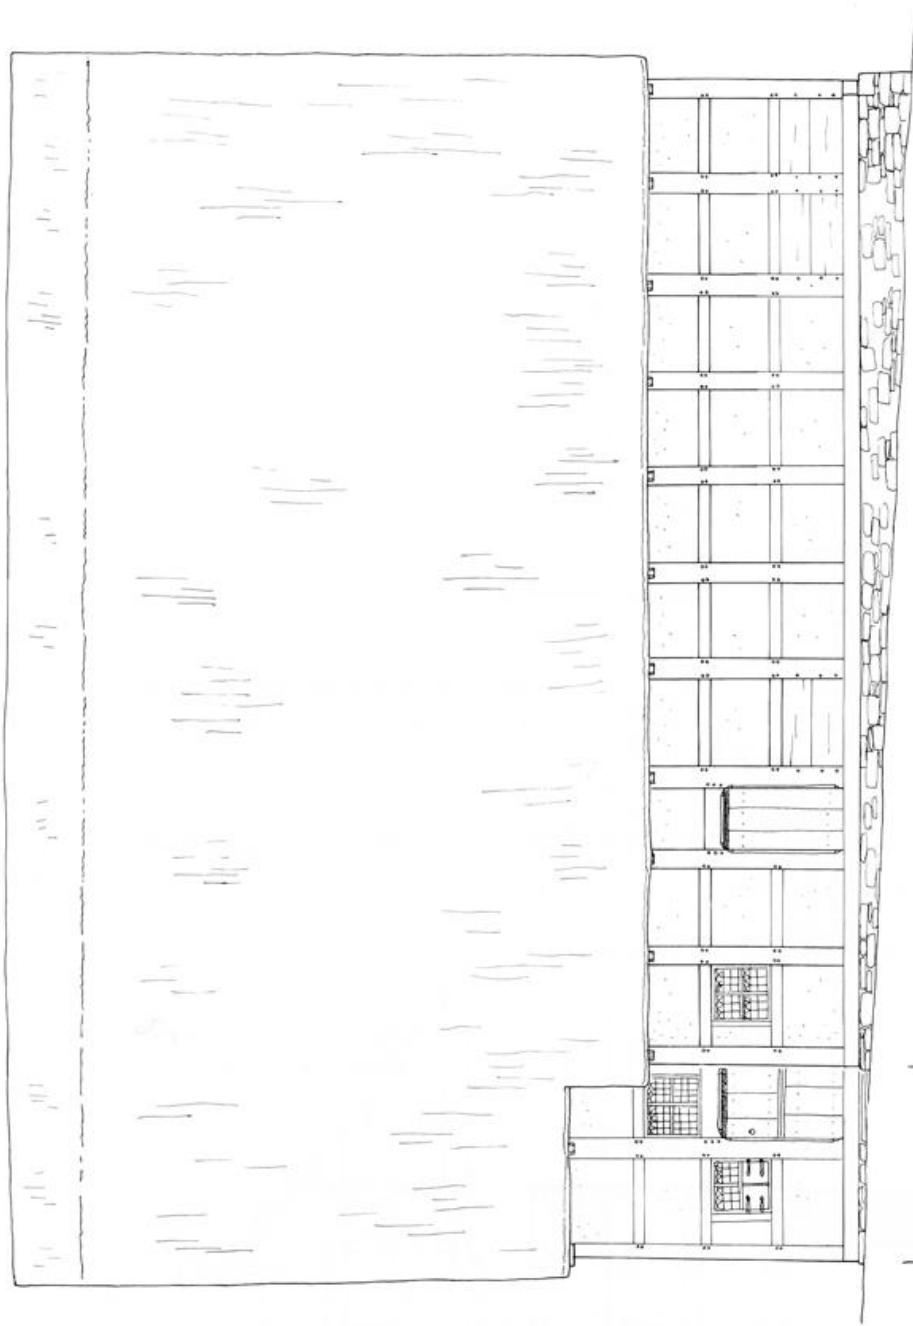
WEST - ANSICHT  
- REKONSTRUIERTER ZUSTAND VON 1668 -

RÜCKSPRUNG  
IM BEREICH  
DER HOHEN  
LÜCHT (REK.)

nen Baugewohnheiten des 17. und 18. Jahrhunderts<sup>16</sup>. Auch die niedrigen Seitenwände zeigten das für diese Zeit typische schlichte Fachwerk aus gleichbreiten Haupt- und Zwischenständern mit einem flachen Rähm, das auf eingezapften Stichköpfen vorgekragt war (Taf. 75, 82). Die linke (westliche) Seitenwand war ursprünglich im letzten Fach (im Bereich der hohen Flettlucht) eingezogen, so daß die Abseite wegfiel und die Wand volle Deelenhöhe bekam. So konnten höhere Fenster zur besseren Belichtung des Fletts eingebaut werden (Taf. 75). Am ursprünglichen Hintergiebel (zugleich Herdwand des Fletts, Taf. 74) waren die beiden Hauptständer — wie am Torgiebel — durch Kopfbänder hervorgehoben. Außerdem zeigte der Giebel als fortschrittliche Verstreibungsform lange Fußstreben an den Hauptständern, die über die Riegel geblattet waren. Im Bereich der hohen Lucht des Fletts konnte neben der traufseitigen Tür ein Giebelausgang rekonstruiert werden.

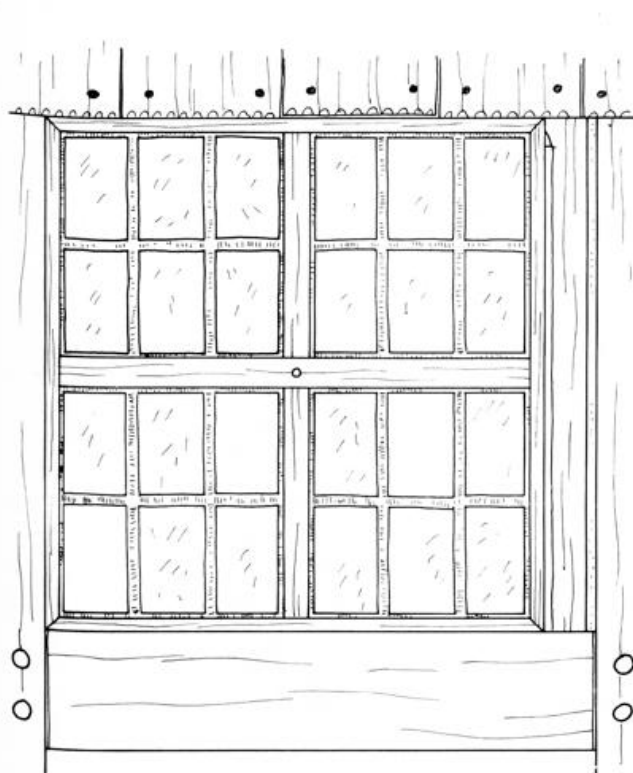
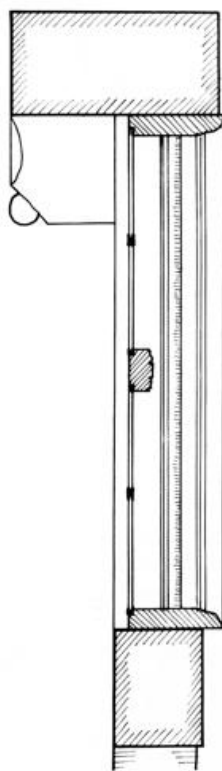
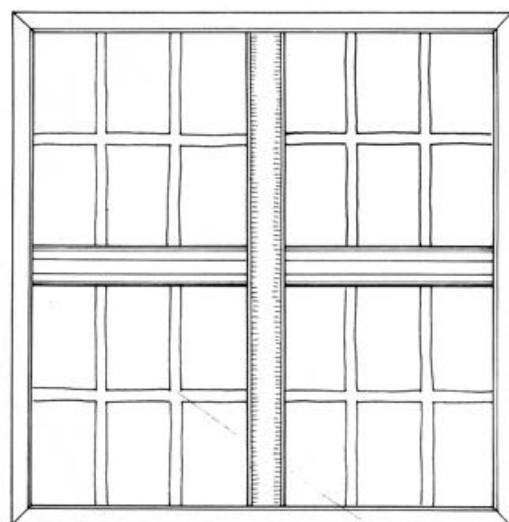
HOLZKREUZFENSTER MIT FESTSTEHENDER BLEIVERGLASUNG AM KAMMERFACH (18. JAHRHUNDERT)

AUSSENANSICHT

SCHNITT

INNENANSICHT

Am Rückgiebel war noch ein altes Holzkreuz-Fenster mit feststehender Bleiverglasung erhalten (Taf. 82). Das Fenster mit seinem profilierten Holzrahmen und dem säulenartig abgerundeten Mittelpfosten zeigt eine typische Form des 18. Jahrhunderts. Ein weiteres Fenster mit sich überkreuzenden, bogenförmigen Bleisprossen, die noch an nachgotischen Formeinfluß denken lassen, wurde im Abbruchschutt gefunden. Es befand sich angeblich an der östlichen Traufwand des Kernbaues von 1668.
