# Haus Klöpping in Höntrup

Hofstr. 1, früher Nr. 22

Kötterhaus des 17. oder 18. Jahrhunderts (Taf. 122 – 123) Höntrup gehört zu der Gruppe von alten „trup-Orten“ des Blomberger Beckens. Das lockere Siedlungsbild wird verdichtet durch kleinere Kötter- und Handwerkerstätten, die sich zwischen den Althöfen zusammendrängen.

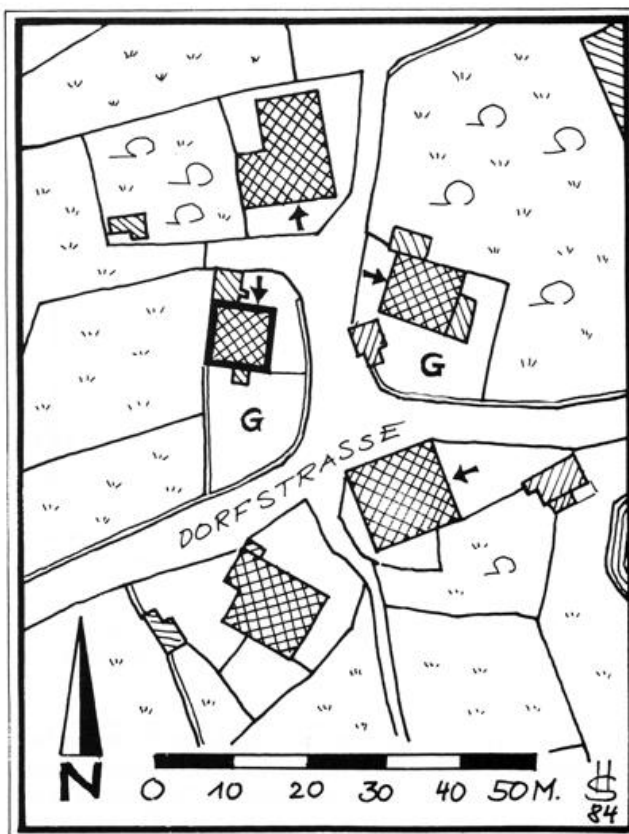
Abb. 76: Haus Klöpping in Höntrup. Lageplan nach Urkataster von 1880.

Das Kötterhaus Klöpping<sup>1</sup> liegt zusammen mit zwei Nachbarn im dichter bebauten Zentrum des Dorfes an einer Abzweigung der Dorfstraße (Abb. 76). Es steht in nach Südosten fallendem Gelände, mit dem Einfahrtsgiebel nach Norden gerichtet. Vor dem straßenseitigen Hintergiebel liegt der Garten. Nach Auskunft seines Besitzers, Schuhmachermeister Gustav Klöpping, gehört zum Haus ein kleiner Landbesitz von 2 Scheffelsaat (etwa 0,34 ha) Acker und 900 qm Gartenland.

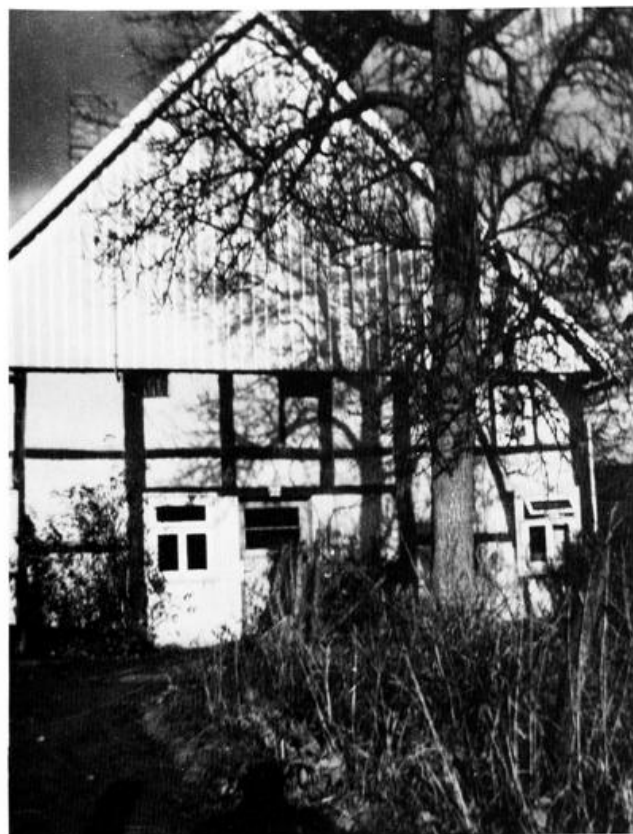
Abb. 75: Haus Klöpping in Höntrup. Südgiebel. (Aufnahme um 1965)

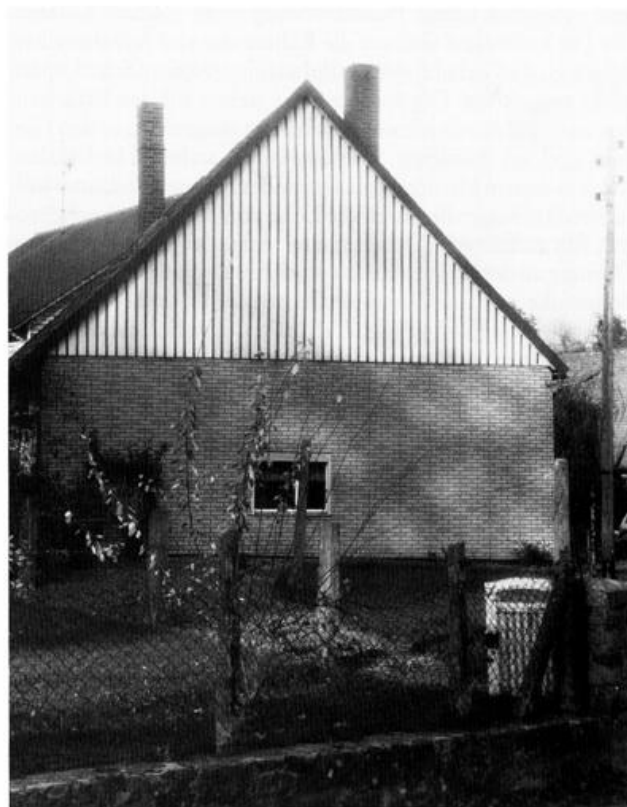
Abb. 77: Haus Klöpping in Höntrup. Südgiebel. Fachwerk mit Bitumenplatten verkleidet (1979).

Das Fachwerk der Außenwände (mit Ausnahme der Westseite) wurde in den siebziger Jahren mit Bitumenplatten verkleidet (Abb. 77). Es konnte jedoch vom Innern des Obergeschosses aus rekonstruiert werden: Es besaß nur zwei Riegelreihen übereinander; die Eckständer der Giebel waren mit Kopfbändern versehen. Wahrscheinlich stammt dieses Gefüge noch aus dem späten 17. Jahrhundert. Jedoch lassen die zahlreichen Zweitverwendungsspuren der Bauhölzer, die veränderte Schwellhöhe, sowie die unregelmäßige Strebenanordnung auch eine zwischenzeitliche Versetzung des Gebäudes denkbar erscheinen. (Besonders im 19. Jahrhundert war es keine Seltenheit, daß stehende Häuser an Neusiedler verkauft und anschließend umgesetzt wurden<sup>4</sup>).

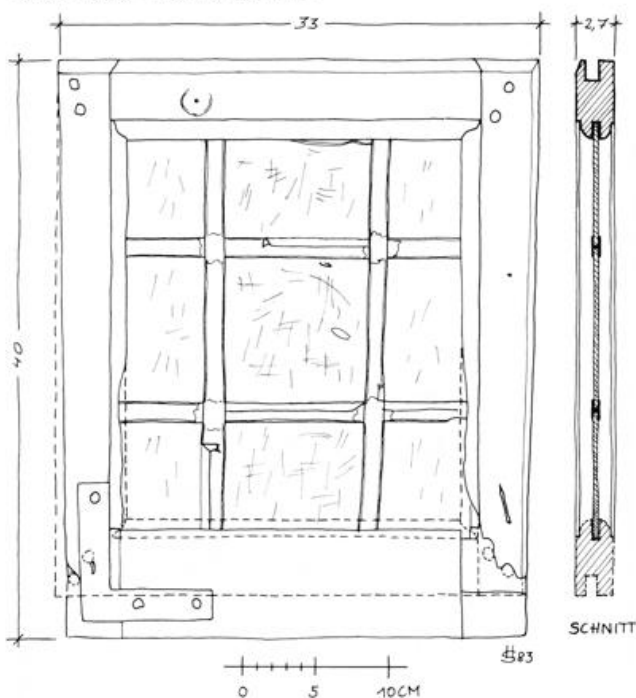
TEIL EINES SCHIEBEFENSTERS MIT BLEISTROSSEN  
— BEFUND, URSPRÜNGLICHER ZUSTAND GESTRICHELT —  
Abb. 78.

Die Fenster des Hauses wurden mehrfach verändert, nur die hölzernen Lüftungsgitter der Räucherbühne blieben erhalten. Die ursprünglichen Fenster wurden nach Vergleichsbeispielen rekonstruiert<sup>6</sup>; ein Teil eines alten, bleiversproßten Schiebefensters fand sich noch auf der Räucherbühne (Abb. 78).
