#### Der Speicher des 17. Jahrhunderts (Taf. 36 – 39)

#### Das Köttergehöft „auf dem Bohlen“ (seit 1829 nachweisbar)

#### Das Kötterhaus (Taf. 40 – 41)

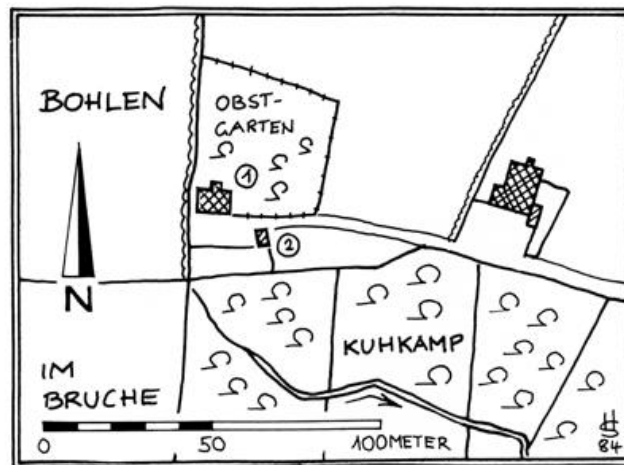
Abb 28: Kotten auf dem Bohlen. Lageplan nach Urkataster von 1880: (1) Kötterhaus; (2) Stall.

löchern und Kopfbandschlitzten Spuren von Zweitverwendung. Der Kernbau war im Innern durch eine mittige Ständerreihe zweischiffig gegliedert; rechts lag eine schmale „Flurdeele“, die anstelle des Einfahrtstores nur eine kleine Eingangstür am Giebel besaß. Der geringe Erntedachboden des Hauses wurde durch eine Luke im Vordergiebel beschickt. Am Ende der kleinen Deele lag der Herdraum mit einer winzigen Räucherbühne darüber. Der Herdraum war durch eine dicke bruchsteinerner Feuermauer abgeschlossen; im 19. Jahrhundert war hier ein Backofen am Rückgiebel angebaut (vgl. Urkataster von 1880, Abb. 28). Wahrscheinlich erst im 20. Jahrhundert wurde ein Schornstein außen am Hintergiebel angebaut.

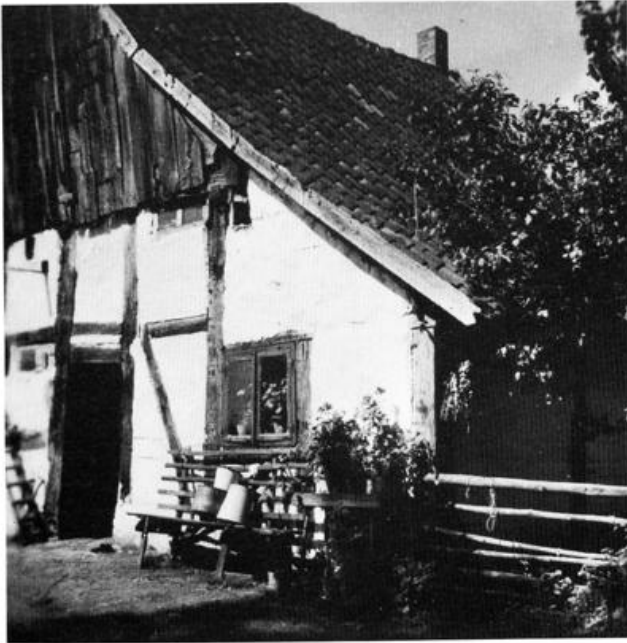
Abb. 29: Kotten auf dem Bohlen, Giebelseite.

Aufn. um 1950.

ner dreiständeriger Wandständerbau von 4 Fach (5 Gebinden) mit zwei niedrigen seitlichen Abschleppungen („Anklapps“)<sup>23</sup>. Die Deckenbalken des Kernbaues waren auf die drei Ständerreihen aufgekämmt; darüber lagen wiederum verkämmt Sparrenschwellen, auf denen die fünf Sparrenpaare mit je einem Kehlbalken standen. Das Fachwerkgefüge des Kernbaues zeigte lange, gekrümmte Fußstreben an den Ecken; die verbretterten Giebeldreiecke waren auf kleinen Stichköpfen vorgekragt. Zahlreiche Ständer zeigten mit alten Nagel-

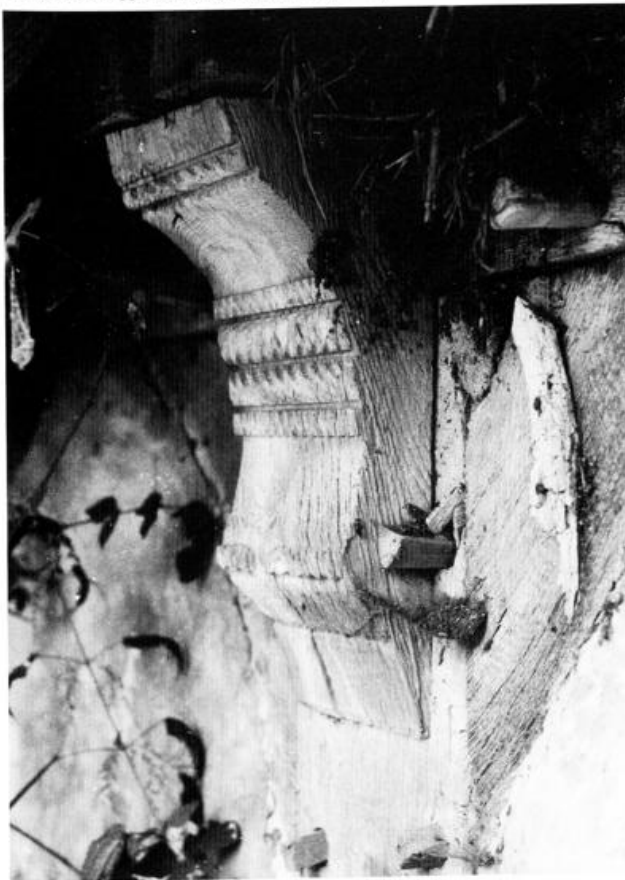
Abb. 30: Knappe am Stallgebäude (16. Jahrh.).

Der kleine Bau von etwa 4,20 x 4,50 Metern Grundfläche besaß ein außergewöhnlich qualitätsvolles Gefüge von hohem Alter. Es bestand aus drei Fach (vier Gebinden); die kräftigen Deckenbalken waren auf die niedrigen Außenwände aufgelegt und mit diesen durch große, gekahlte Kopfbänder verstrebt. Nach außen kragten ihre Enden etwa 25 cm weit auf gekahlten Knapgen mit variierenden Tauband- und Kerbschnittornamenten vor. Auf den Balkenenden standen vier Sparrenpaare mit je einem Kehlbalken. Auf der Oberseite der Sparren waren noch die Holznagellöcher der ursprünglichen Dachlatten zu erkennen. Die niedrigen Seitenwände besaßen nur eine Riegelkette; die Ständer waren mit gekahlten Kopfbändern versehen. Der verbretterte Rückgiebel war auf eingezapften Stichköpfen ebenfalls über Knapgen 25 cm weit vorgekragt; Eckständer und rechter Hauptständer waren durch Kopfbänder betont. Im Innern läßt sich eine Längswand rekonstruieren. Sie trennt einen breiteren Eingangsraum von einem schmalen Seitenschiff, in dem sich vermutlich drei Schweinekoben befanden.
