### Das Haupthaus von 1743 (Taf. 83 – 90)

#### Die Leibzucht von 1686 (Taf. 91 – 94, Abb. 6)

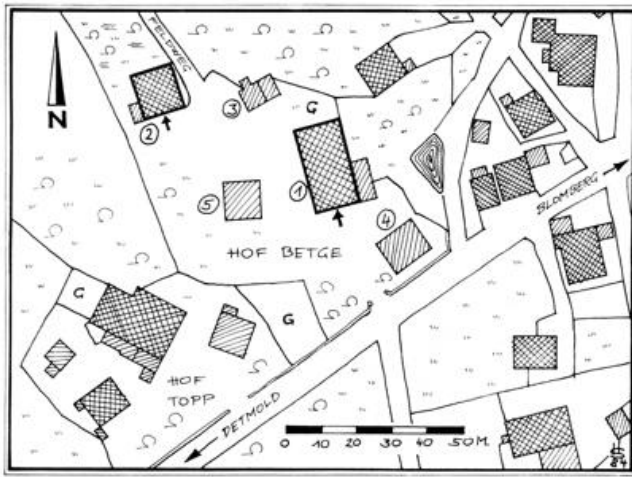
Abb. 55: Hof Betge in Vahlhausen. Lageplan nach Urkataster von 1880: (1) Haupthaus, 1743; (2) Leibzucht, 1686; (3) Backhaus; (4) Scheune, Pferdehaus?; (5) Scheune.

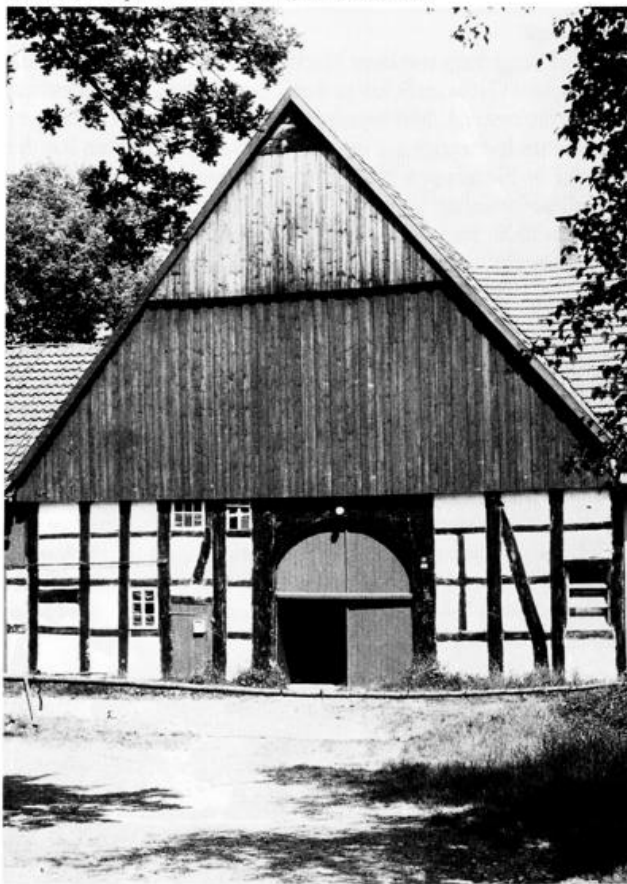
Abb. 56: Haupthaus, erbaut 1743, Giebelansicht.

Der Torbogen besteht aus breiten Hölzern, die viel Platz für Flachschnitzerei bieten: Auf den Torständern sind große, bereits stark verwitterte Ranken zu erkennen, darüber befinden sich Rose und Stern, die von zierlichen Tulpenranken eingefasst werden. Der Torholm trägt eine lange, mehrzeilige Inschrift: IOHAN BERNT HINNER ZU FAHLHAUSEN UND GRET · LIE · SABEL · BETKEN / DIE HABEN DIS HAÜS LASSEN BAUEN · WER GOTT VERTRAÜT HAT WOL / GEBRÄUT IM HIMMEL UND AUF ERDEN · WER SICH VERLEST AUF IESUM CHRIST / DEMSOL DER HIMMEL WERDEN · DARUM AUF DICH ALL HOFFNUNG ICH GAR / STEIF UND FEST THU SETZEN

ANNO 1743 DEN 7 · AUGUST  
Auf dem rechten Torständer ist das Meistermonogramm M. S. F. B. angebracht. Über dem Torbogen sitzt ein kleiner, verwitterter Stichkopf, der als Maske gestaltet war. Der schlichte Brettergiebel ist auf profilierten Stichköpfen vorgekragt. Etwa in der Mitte besitzt der Giebel eine weitere leichte Vorkragung, die aus dem vollen Holz von Sparren und Mittelsäule herausgearbeitet ist und den Eindruck einer aufwendigeren Stockwerkszimmerung mit profilierten Balkenköpfen erwecken soll.

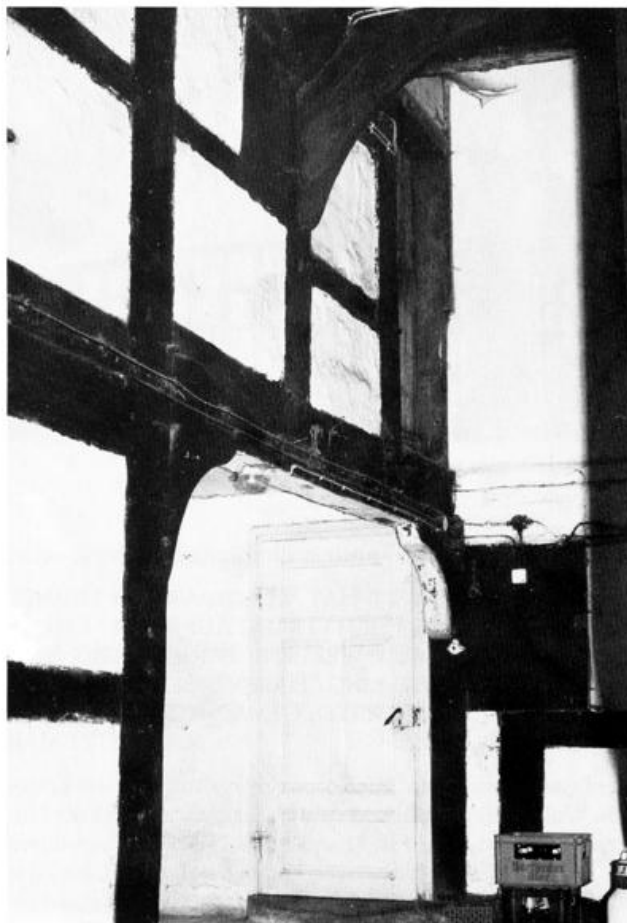
Abb. 57: Leibzucht, erbaut 1686, Torbogen

Tores (Taf. 91). Der kräftige Torbogen zeichnet sich durch besonders qualitätvolle Schnitzerei aus (Abb. 57): Eine breite Tau-bandfase umläuft das Tor, die am Fuß jedes Torständers in einer kreisförmigen Schlinge endet, die eine Rosette umschließt. Auf den Kopfbändern befinden sich Rose und ein zum „Wirbelrad“ reduzierter Sechsstern. Die gut lesbare Inschrift in Flachschnitzerei enthält – wie beim jüngeren Haupthaus – den beliebten
