# Ehem. Hof Hansmeier in Dalborn

Hauptstr. 43 – früher Nr. 5

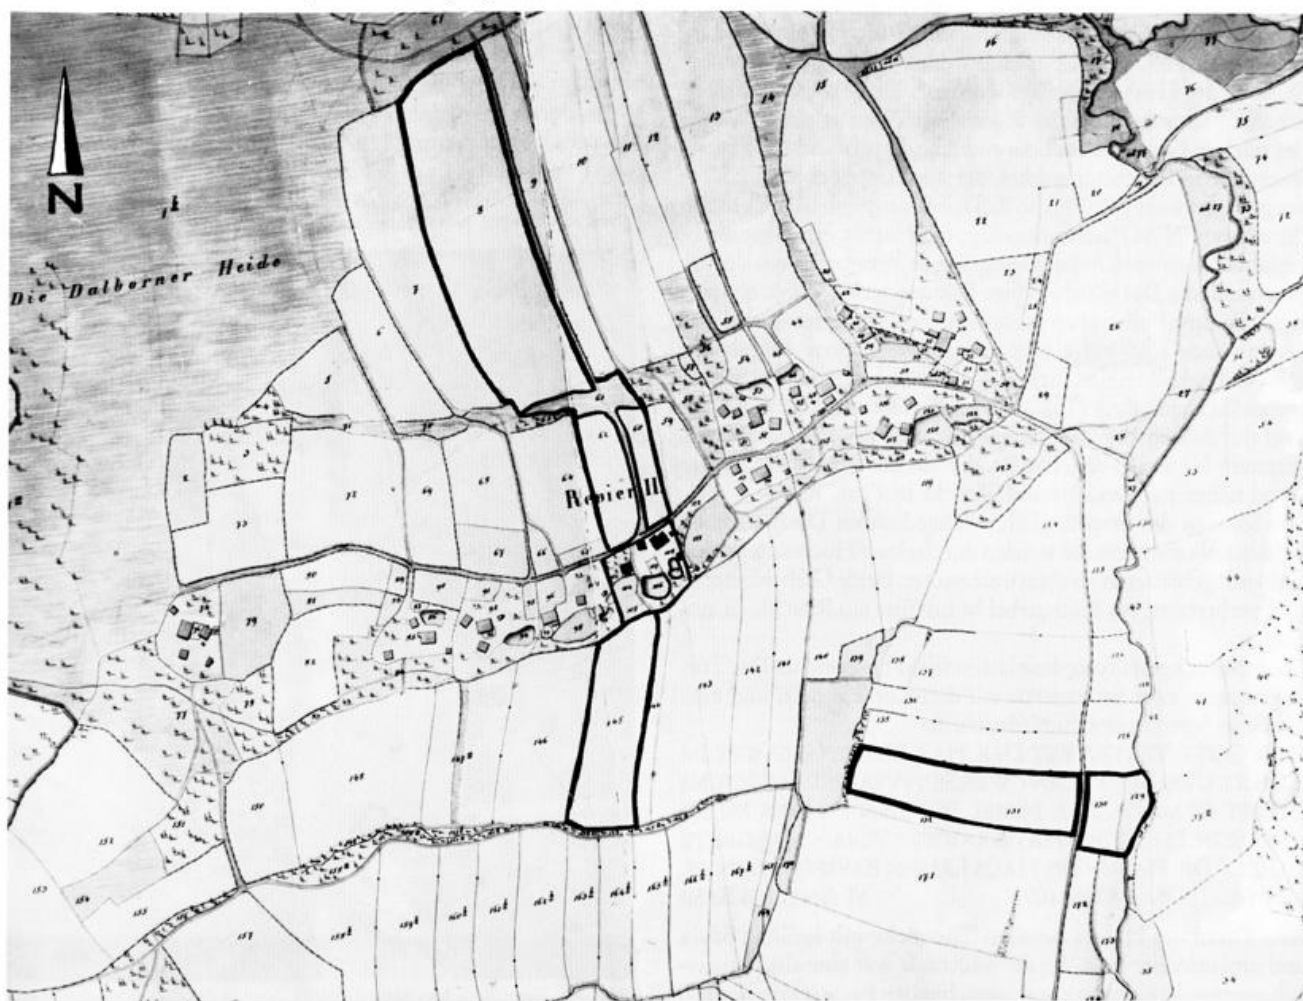
Abb. 67: Flurkarte von Dalborn vom Jahre 1844 (Ausschnitt). Deutlich erkennbar die Höfereihe mit ihren streifenförmigen, im Hochmittelalter gerodeten Waldhufenfluren (Besitz des Hofes Hansmeier Nr. 5 gekennzeichnet). Rechts oben vermutlich älterer Vollspännerhof mit unregelmäßigen Rodungsblöcken am Bach. Links Gemeinheitsfläche (Dalborner Heide). Repro: StA Detmold, D 73/5 Nr. 1775.

Dalborn ist eine der zahlreichen Waldhufensiedlungen des lip-pischen Hügellandes im Norden der heutigen Großgemeinde Blomberg. Die Flurkarte von 1844 (Abb. 67) zeigt eine unregel-mäßige Höfereihe an einem westlichen Zufluß der Passade, die die Gemarkung in nördlicher Richtung durchfließt. Vermut-lich ist die Waldhufensiedlung im hohen Mittelalter neben ei-nem älteren Vollspänner-Hof mit Blockfluren angelegt wor-den. Südlich und nördlich der einzelnen Höfe erstrecken sich die zugehörigen Hufen, die von parallelen Bachläufen und Sie-ken quer durchzogen werden. Weitere hufenartige Flurstücke liegen im Osten der Gemarkung; sie sind hier zum Bach orien-tiert, der nach Norden abfließt. Nördlich liegt das ehemals von Donopsche Gut Lüdershof mit ausgedehnten Ländereien. Im Nordwesten der Gemarkung lag die „Dalborner Heide“, die Gemeinheit des Ortes; das Gebiet ist heute weitgehend aufge-forstet.

Anfang des 18. Jahrhunderts standen auf dem Hof neben dem erhaltenen Haus von 1691 „ein Leibzuchtshaus, ein Schoppen und ein Backhaus“, hinzu kamen 20 Obstbäume und 10 junge Eichen sowie zwei Fischteiche und eine „rohte“ (Flachsrotte)<sup>3</sup>. Die Flurkarte von 1844 (Abb. 67) zeigt die Hofanlage noch weitgehend in diesem Zustand: Am Rande der feuchten Bach-niederung mit einigen Teichen lagen Haupthaus und Leibzucht einander gegenüber; dazwischen lag eine Scheune an der Hof-zufahrt. Das alte Backhaus unterhalb des Haupthauses wurde um 1900 durch ein neues Backhaus aus Bruchstein mit angefüg-tem Abort ersetzt. Links vom Torgiebel des Hauses stand ein

<sup>4</sup> Der südliche Anbau ist im Urkataster von 1880 deutlich zu erkennen; in der Flurkarte von 1844 (vgl. Abb. 67) ist er jedoch noch nicht eingezeichnet.

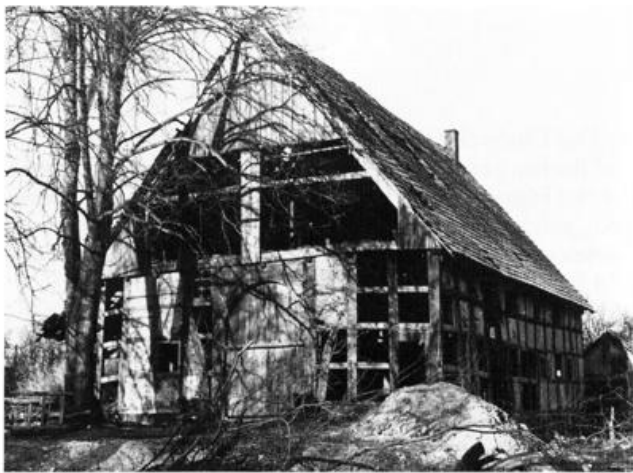
Abb. 68: Das Haupthaus von 1691 zu Beginn der Renovierung (1980).

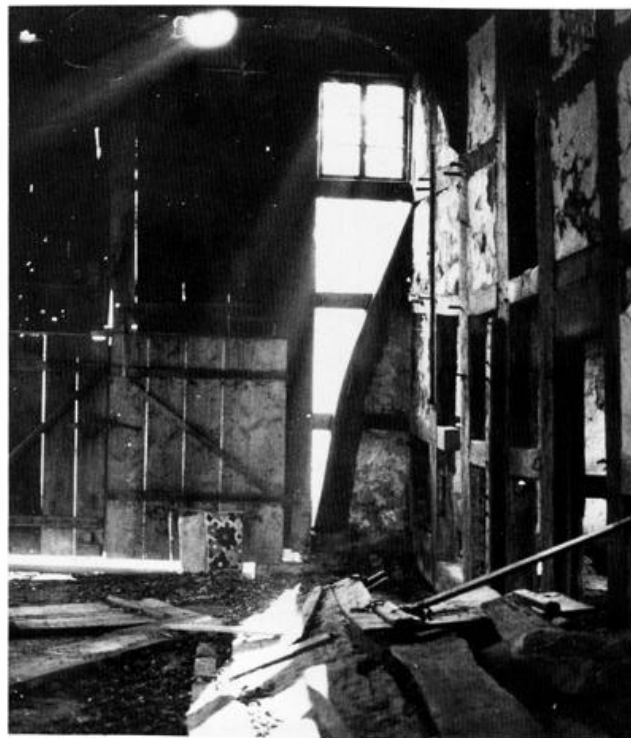
Abb. 69: Haupthaus von 1691, Deele.
