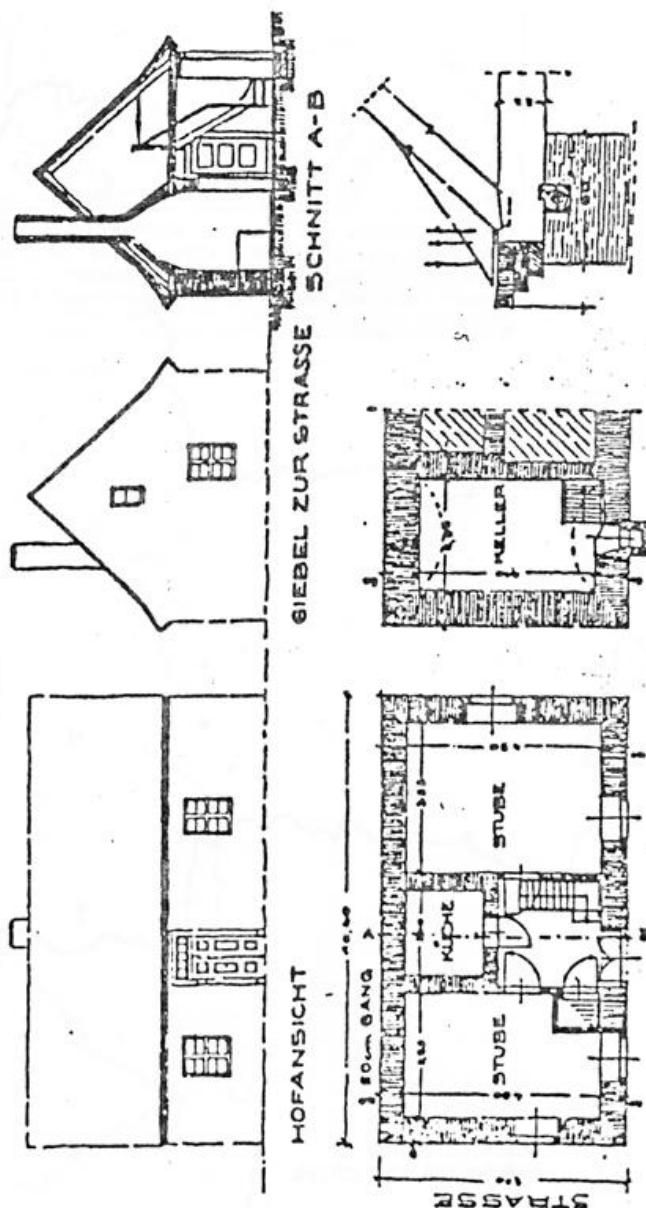
Haus in Atzendorf 1810  
(Wolfrom 1937)

HAUS IN ATZENSDORF-BESITZER MEINRICH JÄNECKE ERBAUT 1810  
AUFGENOMMEN 1935 VON W.KLEINE (MAUERWERKLEHM)

Wohnhaus eines landarmen Dorfbewohners (Häuslers) mit Sparrendach. Mitteltrakt aus Flur und schwarzer Küche, daneben die Stuben, Wände aus Stampflehm, ca. 60 cm stark, eingeschossig, eingeschobene Lehmdecke nur mit Lehmbeleg, so daß Balken von unten sichtbar bleiben.

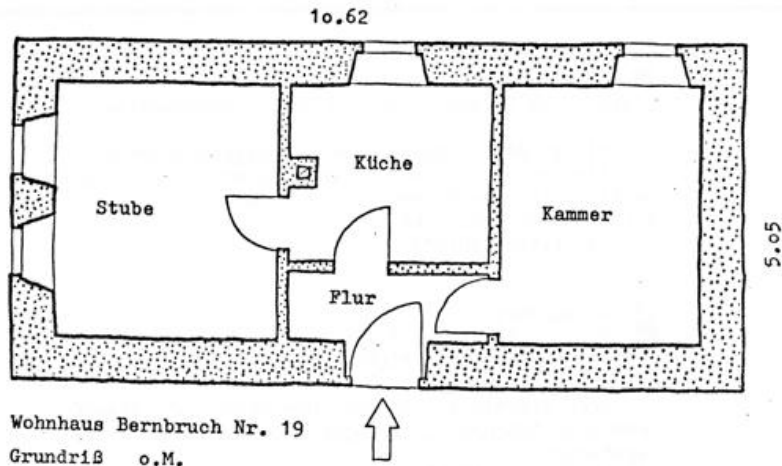
Nach einem Aufmaß von Rudolf Priemer 1970  
(Gl. 83)

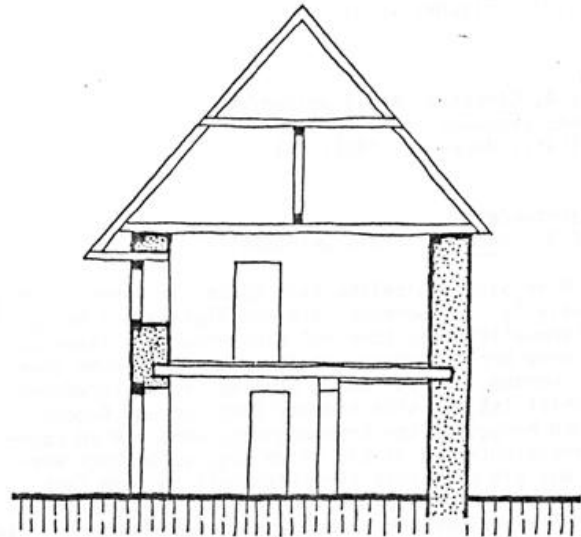
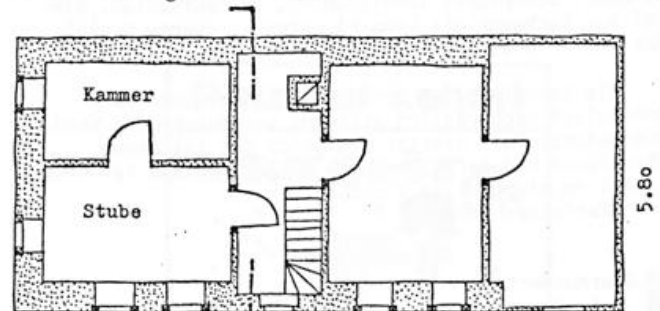
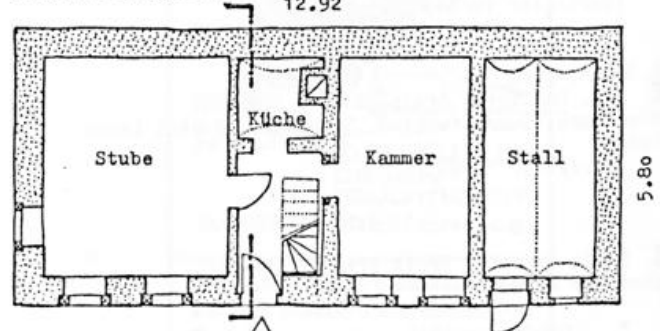
ehemaliges Gärtneranwesen  
Döben Nr. 27

Senkrechter Schnitt o.M.  
Gärtnieranwesen Döben Nr.27

Grundriß Obergeschoß o.M.

Grundriß Erdgeschoß 12.92

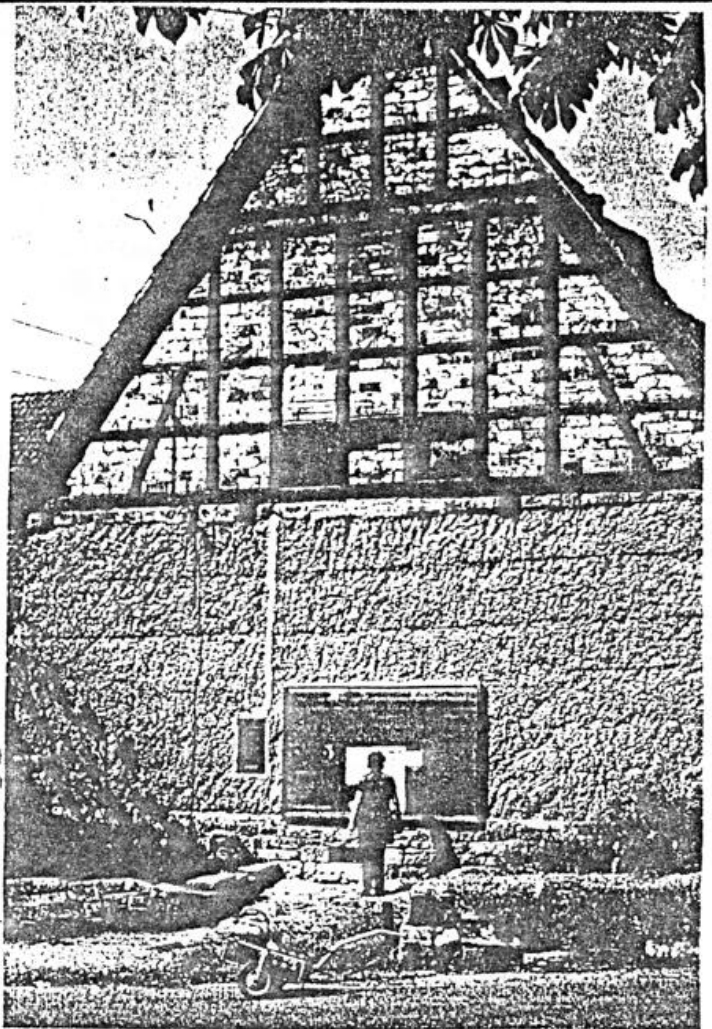
Dothen, Kreis Jena.  
Scheune mit Umfassungswänden aus Stampflehm. Die  
Stampfschichten sind noch gut zu erkennen.  
(Foto : Verfasser)

■ D 2, Dothen, Kreis Jena, DDR-6521  
Kleiner Stall oder Scheune auf Dorfplatz, Stampfbau, Giebel aus Ziegeln.

Von dem ursprünglichen Stampfbau sind nur noch Reste erhalten  
(Verfasser 5/83)

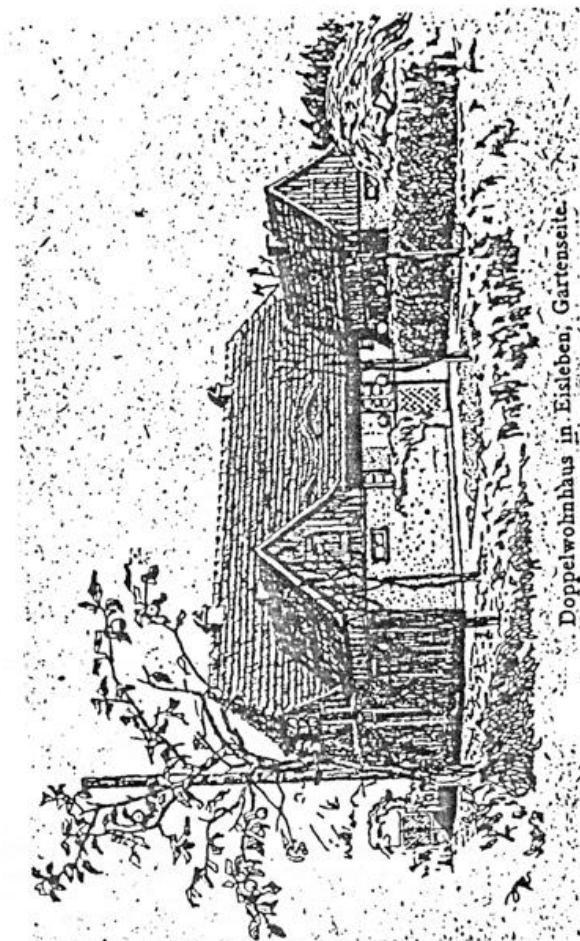
Doppelwohnhaus in Eisleben, Gartenseite  
aus : Arnold Knoblauch, Das Siedlungswerk  
im Mansfelder Lande

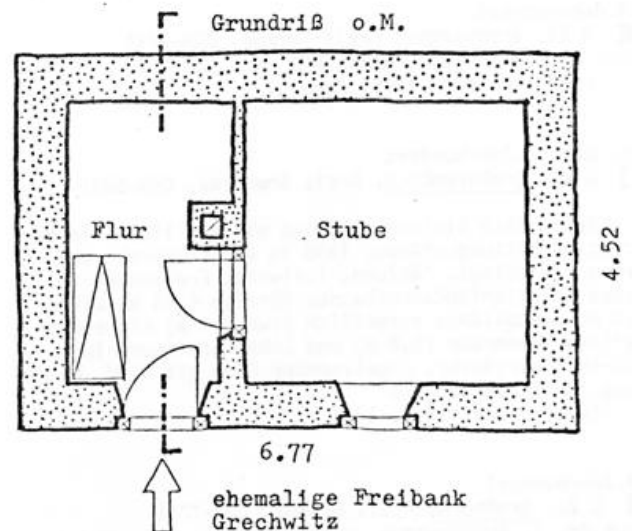
Nach einem Aufmaß von Rudolf Priemer 1970  
(G1 83)

Wird heute als Abstellraum genutzt. "Es erinnert sich aber niemand im Ort daran, daß jemand im "Alten Spittel" gewohnt hätte; der Name wird aber allgemein noch heute für das Haus gebraucht ... Das Gebäude besteht aus einem ziegelgepflasterten Flur, der nur von der Haustür erleuchtet wird, um einem kleinen Wohnraum.

Die Decken sind einheitlich aus Lehmwickeln hergestellt, wobei die Balken hervorragen, im Wohnraum sind es drei und im Flur nur einer. Das einzige Fenster und die beiden Türen wurden in der Blockbautechnik errichtet. Sie stammen aus der Zeit der Errichtung des Gebäudes. Auch an den Stürzen wurde der Stampflehm genauso wie an den Seiten abgeschrägt... Der hintere Teil der Trennwand besteht aus Ziegeln; bis zur Tür wurde Stampflehm verwendet. Die Mauerstärke beträgt 60 cm und verändert sich nicht nach oben. Die Raumhöhen betragen 2,12 m. Der Sockel aus Bruchsteinen wurde fast 1 m über das Erdreich gemauert. Ursprünglich erreichte man über eine äußerst

schmale Stiege das Dachgeschoß. Jetzt gelangt man durch eine Luke im Giebel in den Raum ... Die Sparren liegen wie die Deckenbalken ca. 1,10 m auseinander. Auch hier ist die Schwelle der Balkenlage an der Außenkante des Gebäudes sichtbar".

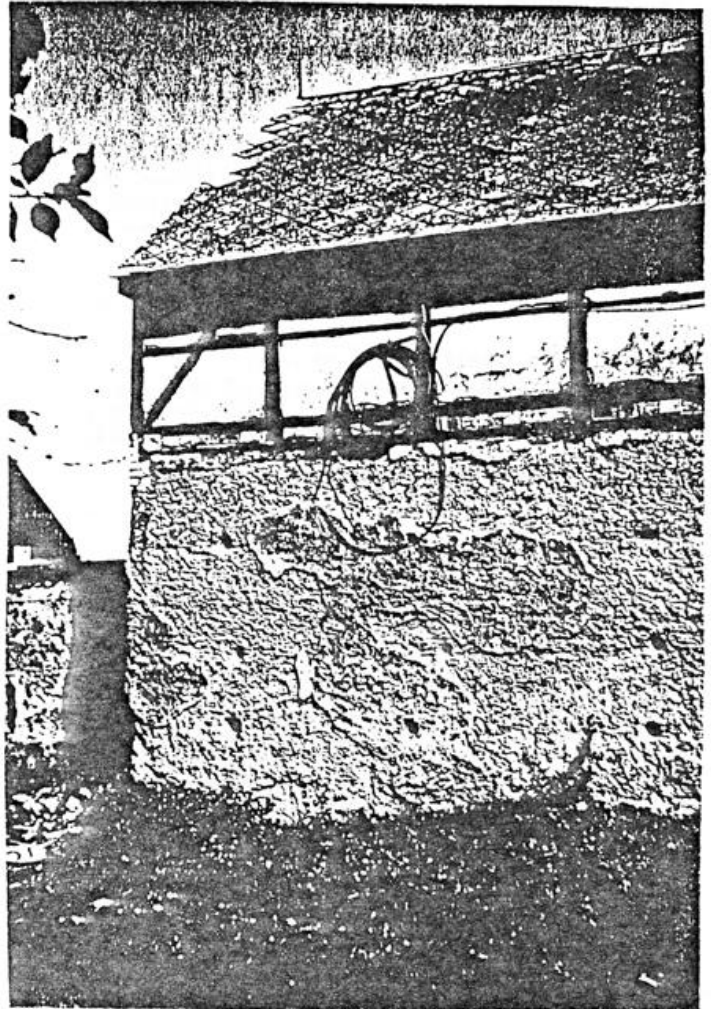
Kaditzsch, Kreis Grimma  
"Lehmstock". Die Löcher der Traversen der Stampf-  
schalung wurden bewußt belassen, um die Lehmstampf-  
wand besser austrocknen zu lassen und um die  
Räume zu ventilieren.  
Vom ehemaligen Außenputz sind nur noch Reste erhalten.  
(Foto : Verfasser)

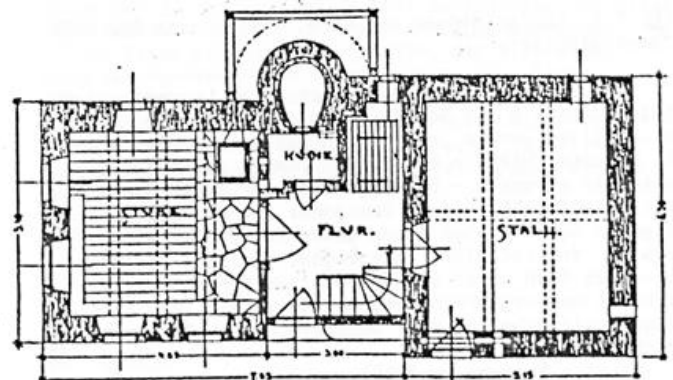
Kleinbäuerliches Gehöft in Kleinbothen bei Grimma.  
Erdgeschoss des Wohnhauses.

aus : Das Bauernhaus im deutschen Reiche 1906, 187

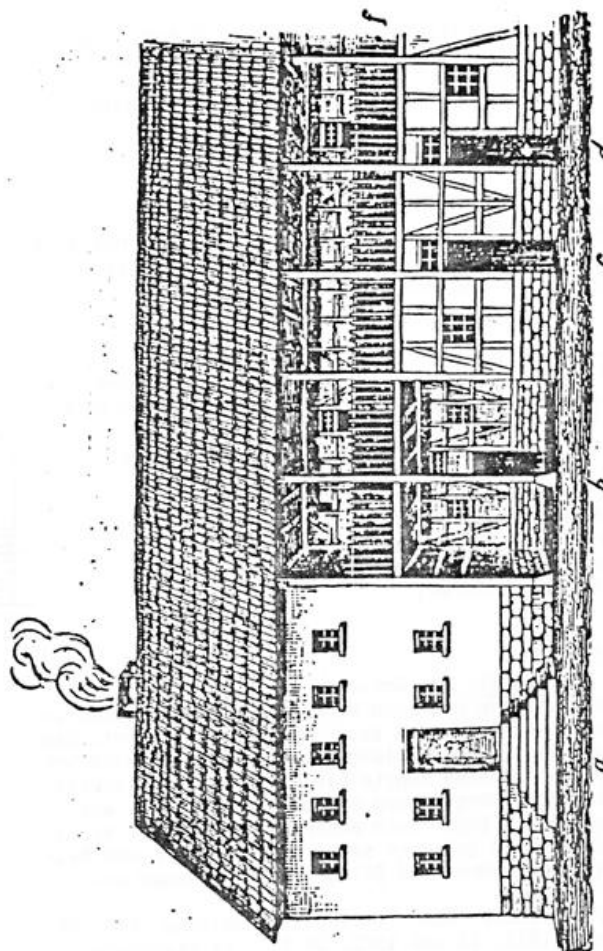
Bauernhaus aus der Nähe von Mühlhausen.

a Das Wohnhaus; b der Pferdestall;  
c der Kuhstall; d der Schafstall

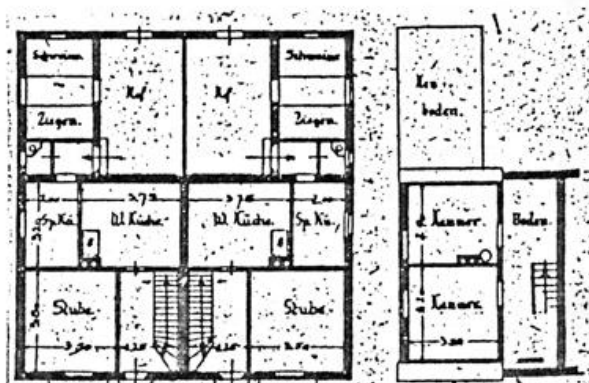
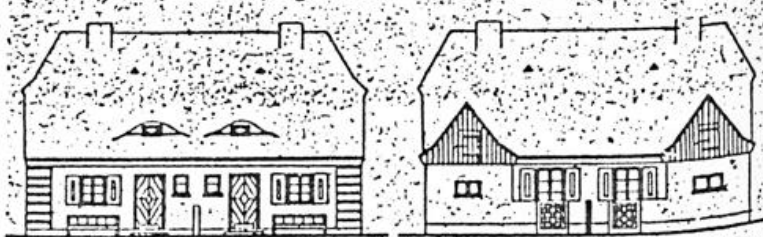
Entwurf zu einem Arbeiter-Doppelhaus der Adler-Kaliwerke in Oberröblingen

Abb. 14. Erdgeschoß. M. 1:800. Abb. 15. Dach.

Abb. 16. Straßenansicht.

Abb. 17. Gartenansicht.

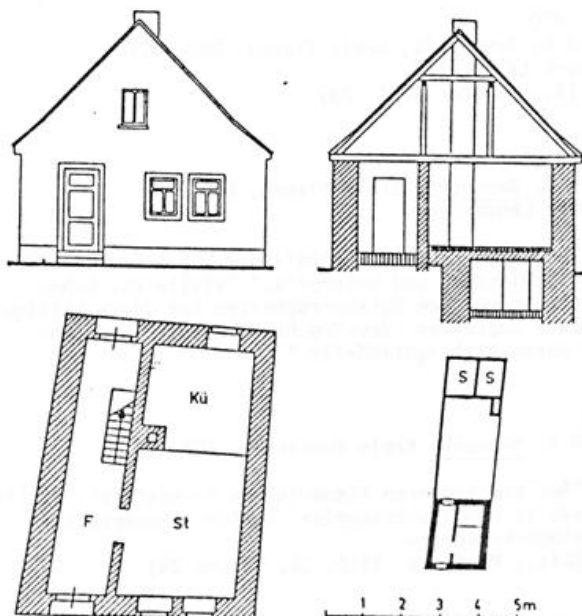
Abb. 36. Gutsarbeiterhaus in Olbersleben, Kr. Stimmerda, von ca. 1800. Lehm Bau. Ansicht, Querschnitt, Grundrisse des Hauses und Anwesens. F Flur, St Stuhenteil, Kü Küchenteil des Wohnraums, S Schweinestall

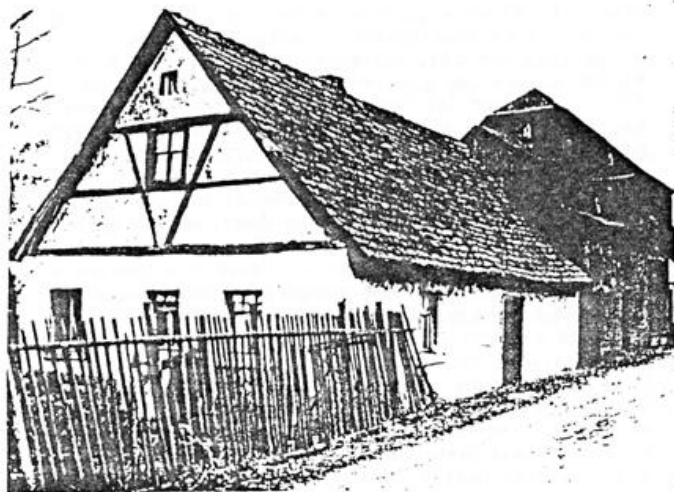
Das Lehmstockhäuslein mit angebauter Scheune.

Lehmstockhäuslein in Zeulenroda  
 aus : Schmidt 1958

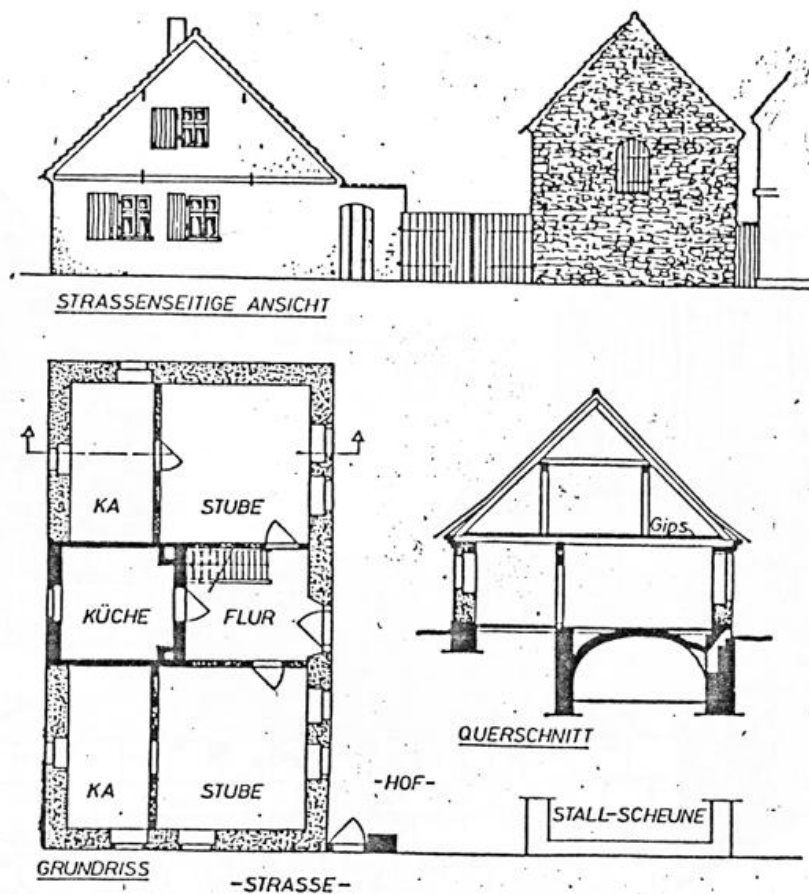
Wohnhaus eines Landarbeiters in Bottmersdorf, Kreis Wanzleben (816/24)  
Rach 1882, 192

"Das Grundstück in Bottmersdorf, Nr. 35, wurde  
zwischen 1816 und 1824 von einem "Arbeitsmann" für  
seine Familie mit 8 Kindern angelegt. Es ... besteht  
aus einem Wohnhaus und einer Scheune ...Der Grundriß des Wohnhauses zeigt eine klare  
Quergliederung mit Flur und Küche in der Mittelzone,  
sowie jeweils Stube und Kammer an den beiden Giebelsei-  
ten. Die westliche Stube und Kammer sind unterkellert.  
Das Gebäude ist ein sog. "Stemper"- oder "Drecks",  
wie in der Magdeburger Börde der Stampflehm- oder  
Pisè-Bau bezeichnet wird. Die Innenwände sind z.T.  
aus Fachwerk, die der Küche aus Backstein errichtet...  
Die zum Teil der Bauzeit entstammenden Fenster be-  
sitzen als Sturz lediglich eine in die Lehmwand einge-  
lassene Bohle, die Sohlbank ist aus flachen Ziegel-  
steinen gebildet. Das Gebäude wurde mehrmals verputzt,  
so daß besonders am Straßengiebel der Eindruck eines  
Massivbaues erweckt wurde"

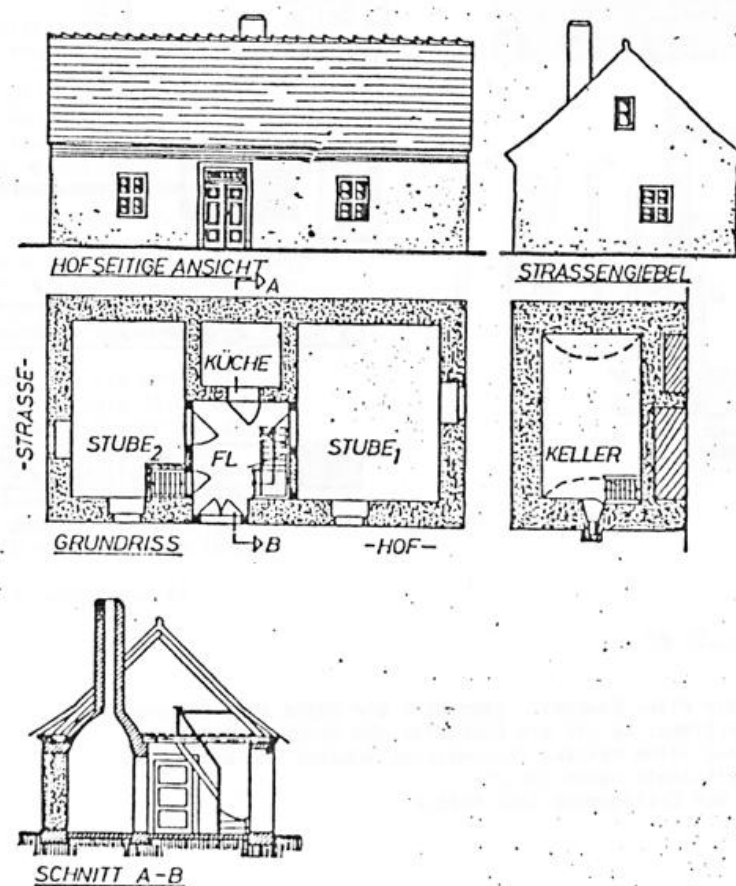
Wohnhaus eines landarmen Dorfbewohners ("Häusler") in Atzendorf, Kreis Staßfurt.  
Rach 1882, 186

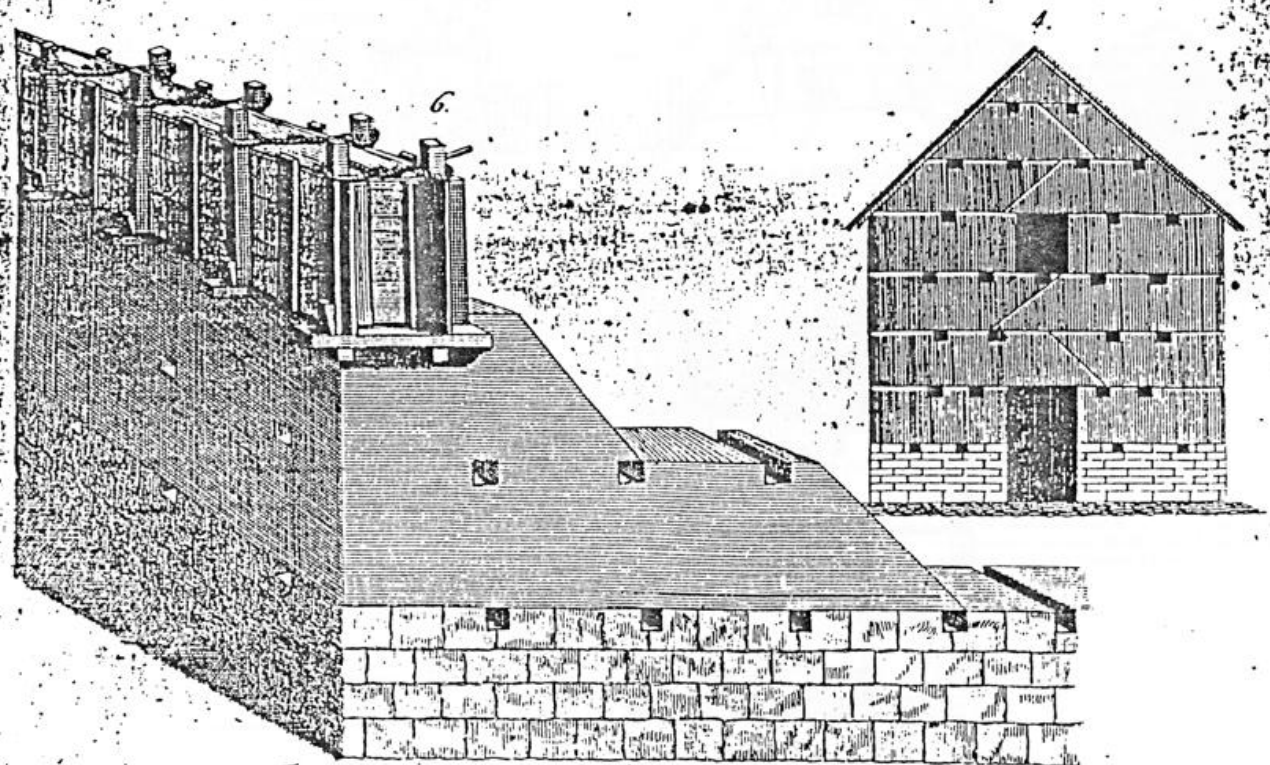
Fig. 1.

"Ueber die Pisè= Baukunst, oder über die beste Art, Erdwände zu verfertigen; so wie ein Hochedler und Hochweiser Rath zu Leipzig seine meisten ökonomischen Gebäude und Wohnhäuser für Arbeitsleute bauen läßt."  
Magazin der Erfindungen 1801, Heft 2
