# Hof Havergoh in Wehren

Wehrener Str. 28 — früher Hof Wesemann Nr. 6

## Das Haupthaus von 1584 (?) (Taf. 95 — 102)

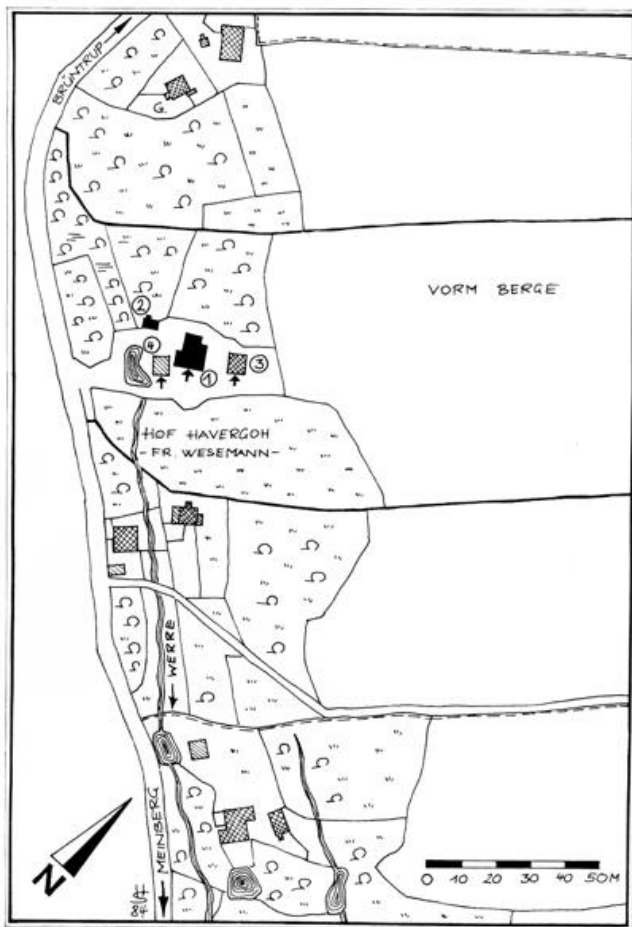
Abb. 61: Hof Havergoh in Wehren. Lageplan nach Urkataster von 1880: (1) Haupthaus, 1584(?); (2) Backhaus; (3) Leibzucht; (4) Scheune.

Das Urkataster (Abb. 61) und die Fotografie von 1923 (Abb. 62) geben eine Vorstellung vom damaligen Zustand der Hofanlage:

Das Haupthaus mit seitlichen Stallanbauten des 19. Jahrhunderts („Anklapps“) und die kleinere Leibzucht lagen parallel nebeneinander. Hangaufwärts hinter den Gebäuden lagen die Hausgärten und Obstwiesen. Das Backhaus steht am Rande der Hofstätte in der Nähe des Haupthaus-Wohnteils. Links vom Haupthaus-Giebel lag eine Scheune, die den Hofplatz nach Westen begrenzte. Im Jahre 1923 erfolgte die Umgestaltung der Hofanlage: Anstelle der Scheune wurde ein neues, großes Wohnhaus neben dem alten Haus errichtet (Abb. 63). Die Leibzucht mußte einer neuen Scheune weichen. Gegenüber dem

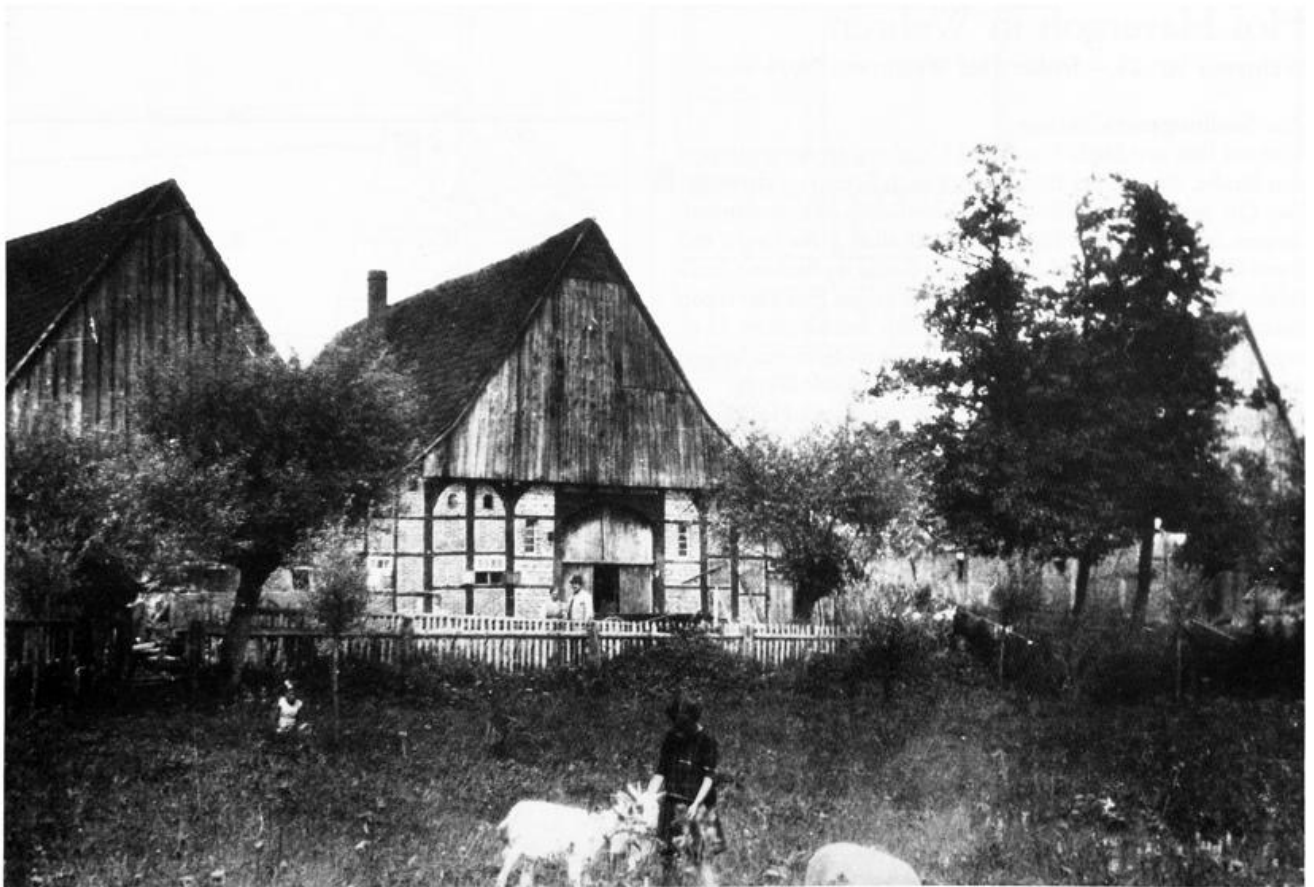
Abb. 62: Hof Havergho in Wehren vor 1923. In der Mitte das Haupthaus von 1584(?) mit erneuertem Einfahrtstor, rechts Leibzucht, links Scheune.

Zur Zeit des ersten Weltkrieges<sup>9</sup> wurde der alte Torbogen beim unvorsichtigen Herausziehen einer Dreschmaschine herausgerissen. Daraufhin wurde ein neues, breiteres Einfahrtstor aus Ziegelmauerwerk im Giebel eingebaut (Abb. 62).

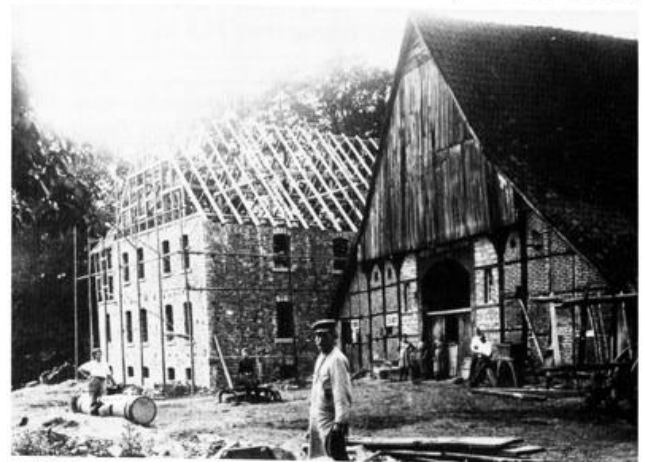
Abb. 63: Neubau des Wohnhauses neben dem alten Haupthaus. (Aufnahme von 1923)

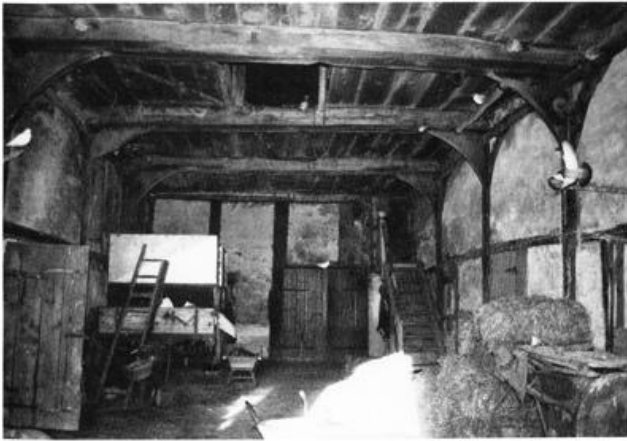
Abb. 64: Haupthaus von 1584(?). Deele.

Das Innengerüst ist relativ weitmaschig; die Deelenständer stehen auf Gebindeabstand und sind nur durch eine mittlere Hilfenriegelkette verbunden. Hier zeigt sich noch das alte Prinzip des offenen Innengerüstbaus. Die Ständerköpfe sind durch Kopfbänder mit Rähmen und Deckenbalken verstrebt (Taf. 100).

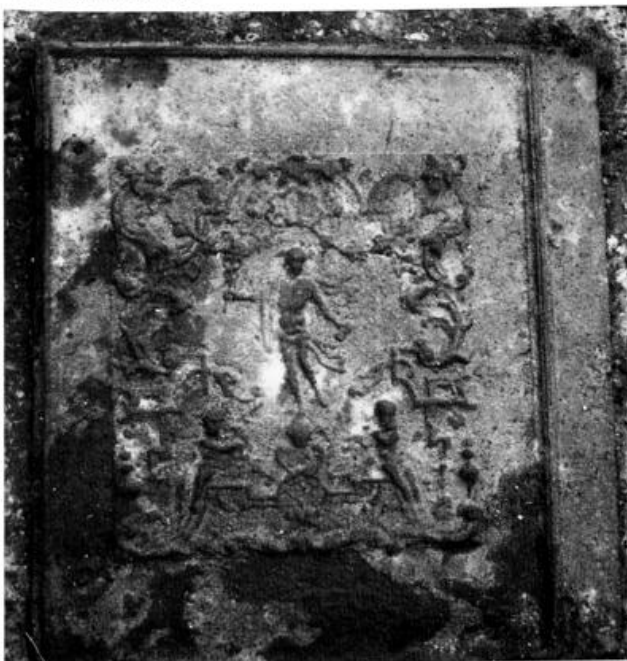
Abb. 65: Ofenplatte mit ornamentalem und figürlichem Dekor, vielleicht noch 17. Jahrhundert.

Taf. 100). Vermutlich lag neben dieser Lucht, die ursprünglich keinen Seitenausgang besaß, eine kleine Kammer. An der gegenüberliegenden Seite ist im zweitletzten Fach ein kräftig gefaster Türstock erhalten. Wahrscheinlich führte diese Tür in einen zwei Fach langen Raum rechts der Deele. Ob dieser größere Raum als Stube gedient hat, ist nicht mehr sicher nachzuweisen. Auf dem Hof existiert jedoch noch eine gußeiserne Ofenplatte mit figürlichem Dekor, die vermutlich aus dem 17. oder 18. Jahrhundert stammt und zu einem Hinterladerofen gehörte (Abb. 65). Daher ist es sehr wahrscheinlich, daß das Haus schon früh eine heizbare Stube besaß.

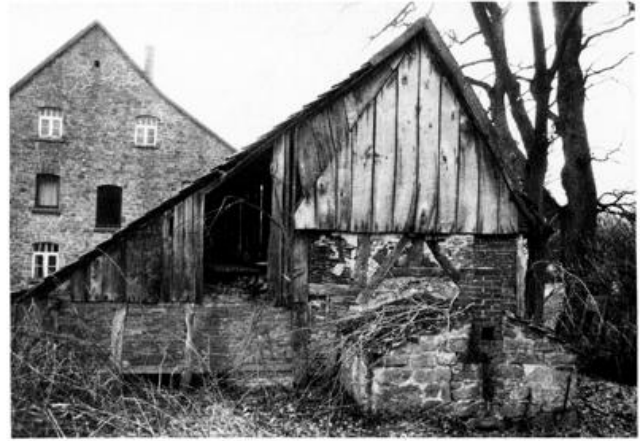
Abb. 66: Backhaus des 17. Jahrhunderts. Rückseite mit Backofen von 1850.

Das alte Backhaus blieb am Rande des Hofes hinter dem neuen Wohnhaus erhalten. Es ist ein kleiner Bau von drei Gebinden mit Kniestock (eingetieftem Dachboden). Das einfache Fachwerk ist durch gebogene Fußstreben gegliedert, die an den Traufseiten weitausladende Strebenpaare bilden. Außerdem gab es an mehreren Eckständern der Seitenwände Wandkopfbänder, die für eine Bauzeit im späten 17. Jahrhundert sprechen.

Der Backofen wurde 1850 erneuert; zwei Inschriftziegel „ANNO 1850“ befinden sich an der Ofenfront. Er wurde in der „modernen“ Form des 19. Jahrhunderts mit Ziegelgewölbe und bruchsteinernen Außenwänden errichtet. Der Rauch aus dem Ofenmund zog durch einen „Zug“ über dem Ofengewölbe und einen kleinen Schornstein am Rückgiebel des Backofens. Ursprünglich besaß dieses strohgedeckte Backhaus wahrscheinlich einen kleineren, altertümlicheren Backofen mit Lehmkuppel von geringerer Lebensdauer.
