# Ehem. Hof Reineke in Schönhagen bei Bösingfeld

Goldbecker Str. 8 — früher Hof Depping Nr. 17

## Das Haupthaus von 1765 (Taf. 112 — 121)

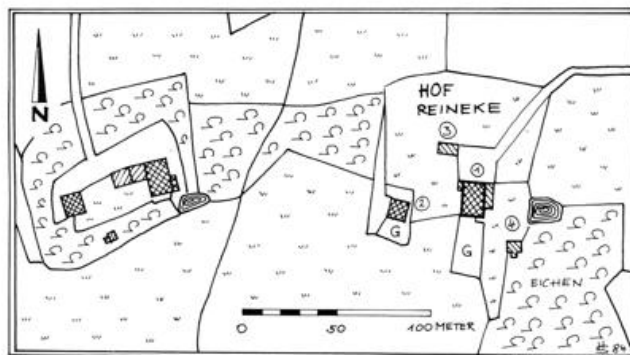
Abb. 71: Hof Reineke in Schönhagen. Lageplan nach Urkataster von 1880: (1) Haupthaus, 1765; (2) Leibzucht; (3) Scheune; (4) Backhaus.

Der Lageplan gibt den Zustand des Hofes um 1880 wieder (Abb. 71): Das Haupthaus ist mit dem Torgiebel nach Norden

orientiert; vor dem südlichen Giebel erstreckt sich der rechteckige Hausgarten. Westlich vom Haus lag am Rande der Hofstätte die annähernd quadratische Leibzucht mit einem Garten. Am östlichen Rand des Hofes liegen ein großer Teich und das erhaltene Backhaus aus dem späten 19. Jahrhundert, an das sich im Südosten des Hofes ein großer Eichenbestand anschließt. Ein weiterer Nebenbau (Scheune?) stand rechtwinklig zum Haus am Wirtschaftshof. Er ist heute durch ein langgestrecktes Viehhaus aus dem beginnenden 20. Jahrhundert ersetzt, das an das alte Haupthaus angebaut ist und den Hofraum nach Westen abschließt. Eine Scheune wurde an der östlichen Seite des Hofes erbaut. Gegenüber dem Torgiebel des alten Hauses im Winkel zum Viehhaus steht das neue Wohnhaus aus der Nachkriegszeit.

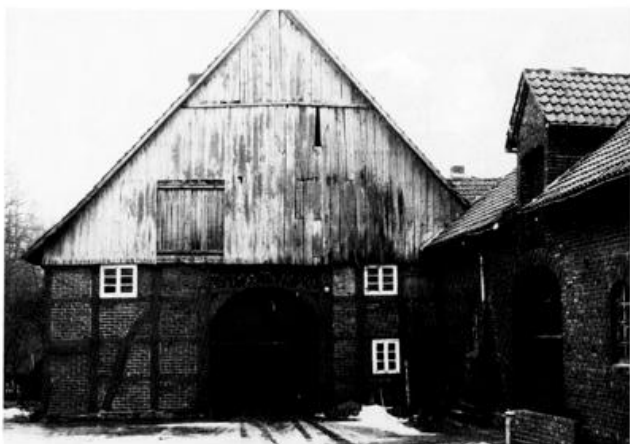
Abb. 70: Haupthaus, erbaut 1765, Torgiebel.

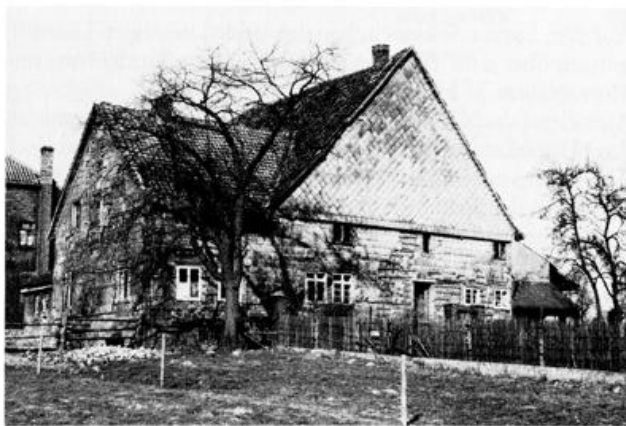
Abb. 72: Haupthaus von 1765. Rückseite mit angebautem Wohnflügel und Verkleidung.

Etwa 1890 — 1900 wurde an der Westseite ein Fachwerkanbau mit zwei großen Zimmern quer zum First des alten Hauses angefügt (Taf. 113). Im früheren Pferdestall-Seitenschiff entstanden ein großes Esszimmer und eine Küche. Die beiden Kammern gegenüber der Stube wurden erweitert und ein weiterer Schornstein eingebaut. Dabei mußte der alte Hinterausgang verlegt werden. Der alte Kuhstall wurde in drei kleinere Räume aufgeteilt; dabei wurden die Stallöffnungen zugesetzt und neue Türen eingebrochen. Im Zusammenhang mit diesen Umbaumaßnahmen wurde das Fachwerk der Außenwände mit Ziegeln ausgemauert. Später wurde der Südgiebel mit Asbestzement-Platten verkleidet.

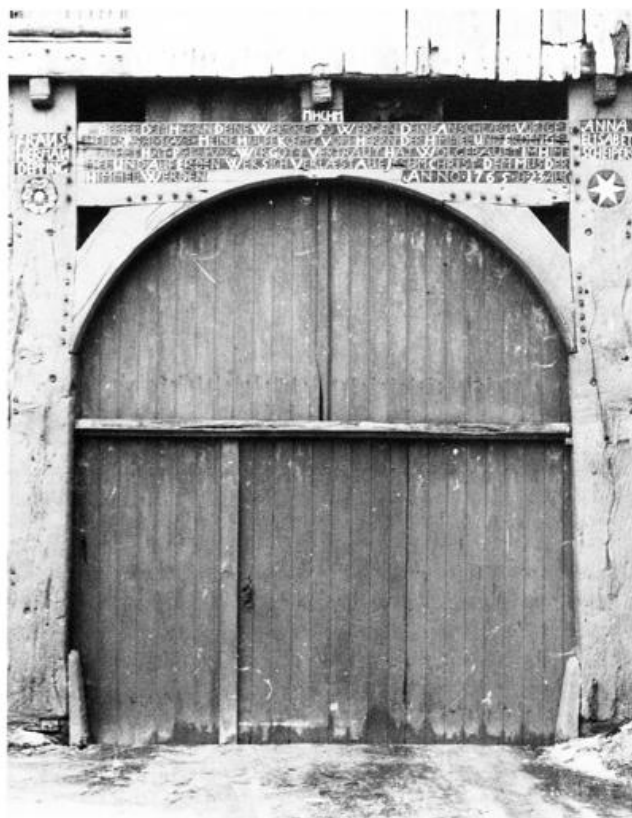
Abb. 73: Haupthaus von 1765, Torbogen.

Der Torbogen des Einfahrtstores ist schlicht gestaltet: Auf den Torständern befinden sich Rose und Stern und die Namen des Bauherrn und seiner Frau:

Der Torholm trägt die fünfzeilige Inschrift:

BEFIHL DEM HERRN DEINE WERCKE SO WERDEN DEINE  
ANSCHLAEGE VORT-GE=HEN · SP · SAL · 16 · V 3 · MEINE  
HULFE KOEMT VOM HERRN DER HIMMEL UND ERDEN  
GE=HACHET HAT · PS · 121 · V · 2 · WER GOTT VERTRAUT  
HAT WOLGEBAUET IM HIM=EL UND AUF ERDEN WER  
SICH VERLAESET AUF JESUM CHRIST DEM MUS DER HIM-  
MEL WERDEN ANNO · 1765 · D · 23 · AUG.

Auf dem kurzen Stiel zwischen den beiden niedrigen Lichtöffnungen über dem Torsturz befindet sich das Zimmermeister-Monogramm M H C H M.

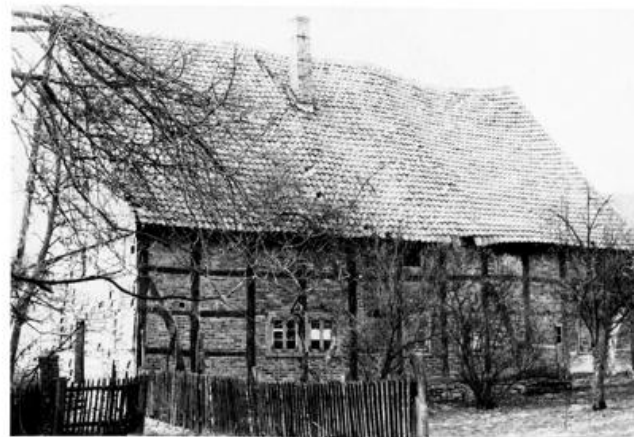
Abb. 74: Haupthaus von 1765, Ostansicht.

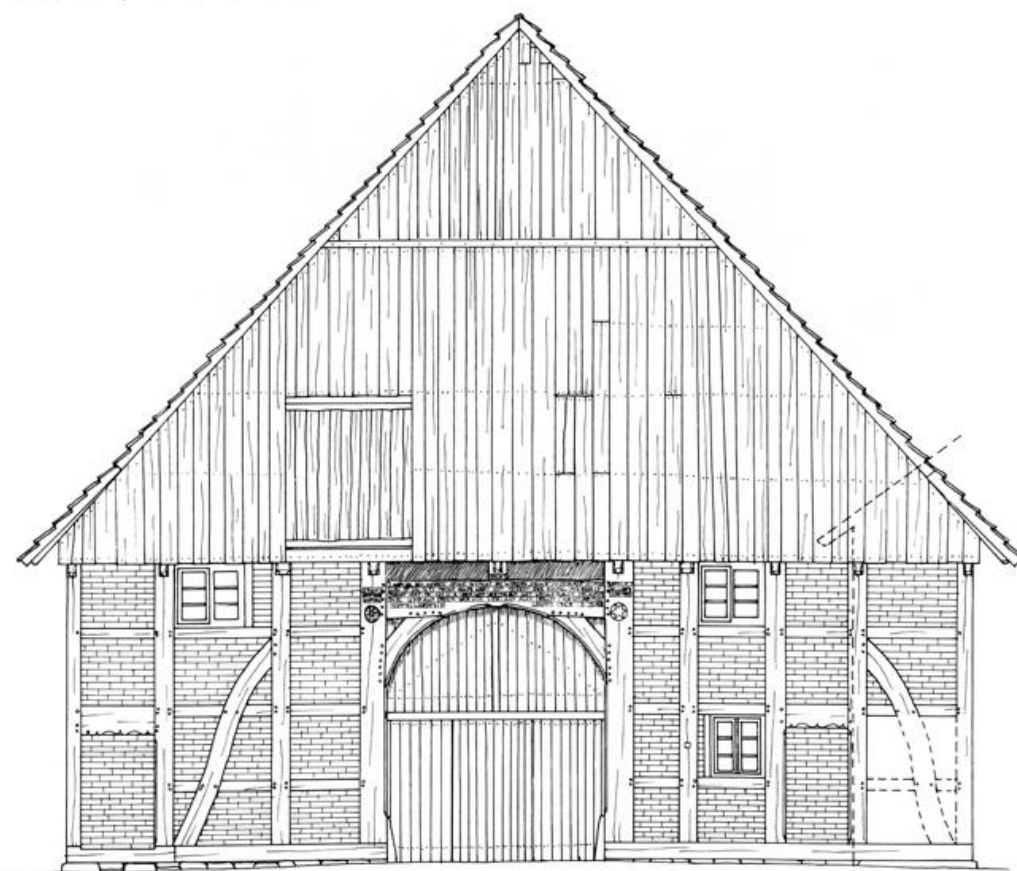
VORGEBAUTES  
VIEHHAUS  
(UM 1900)

Etwa 1900 — 1910 wurde der lange Backstein-Stallflügel an der Nordwestecke des Hauses vorgebaut.

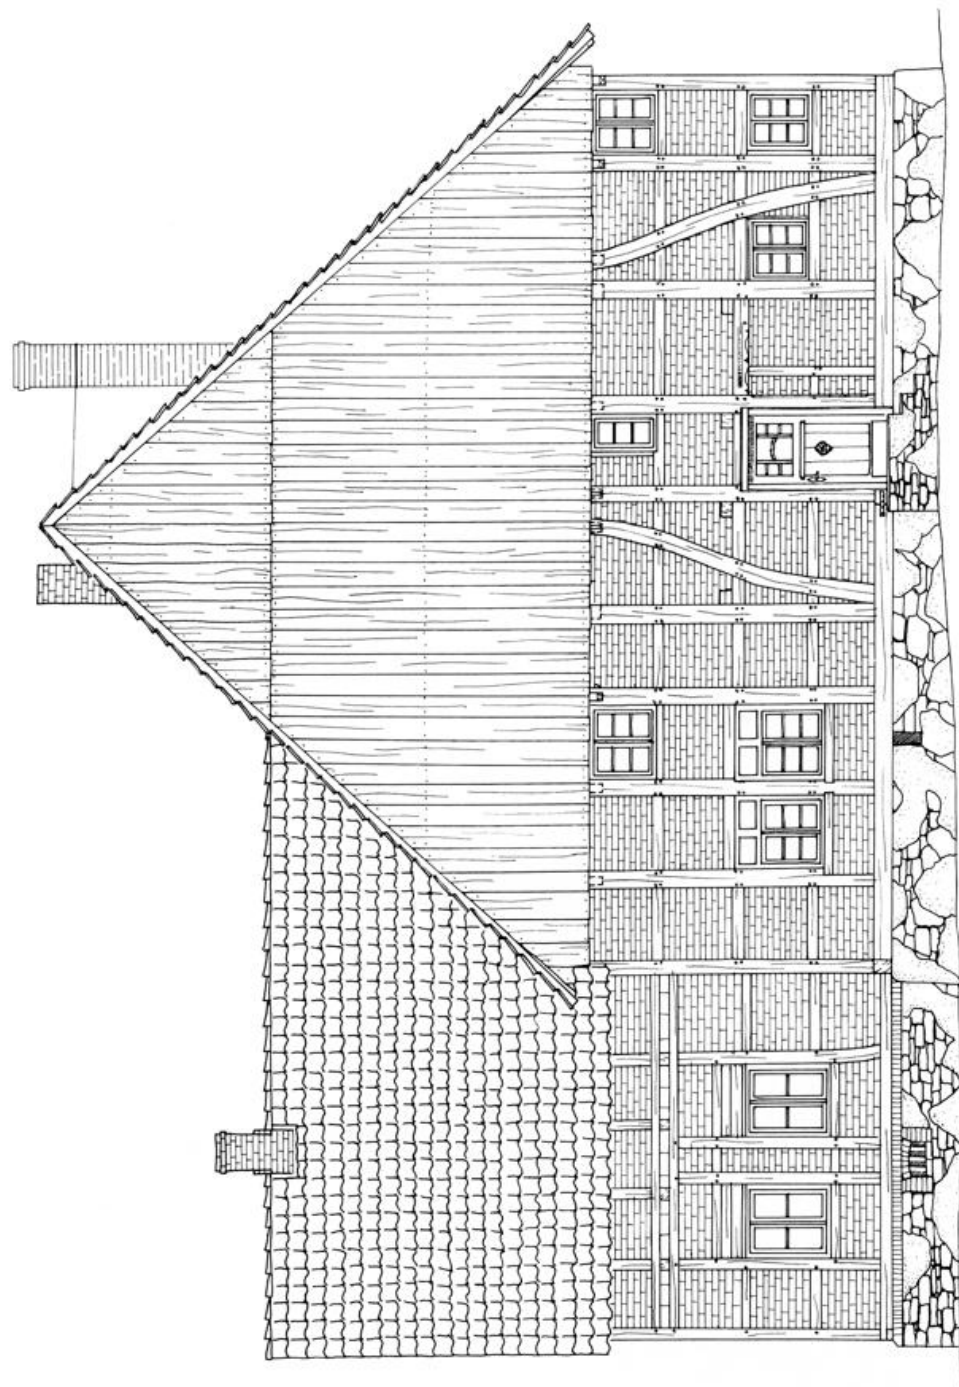
SÜD-GIEBEL - BESTAND -  
- VERKLEIDUNG FORTGELASSEN -

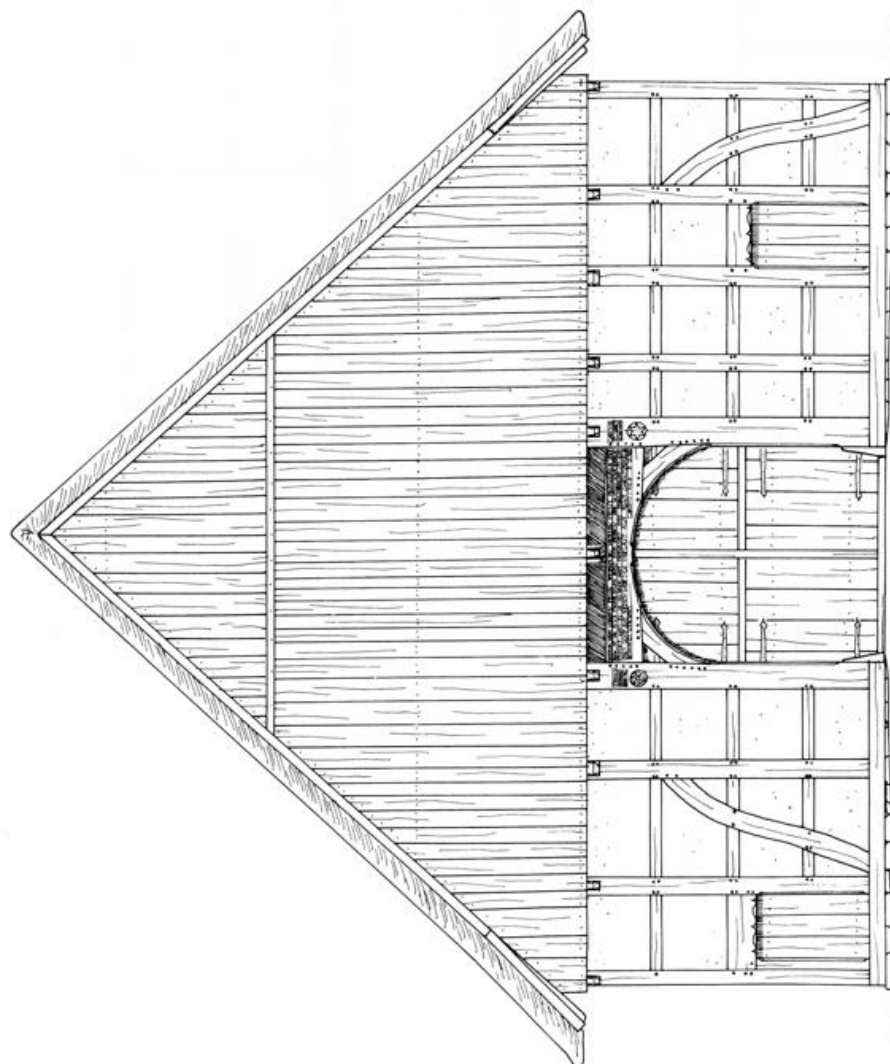
NORD - GIEBEL  
(REKONSTRUIERTER ALTZUSTAND)

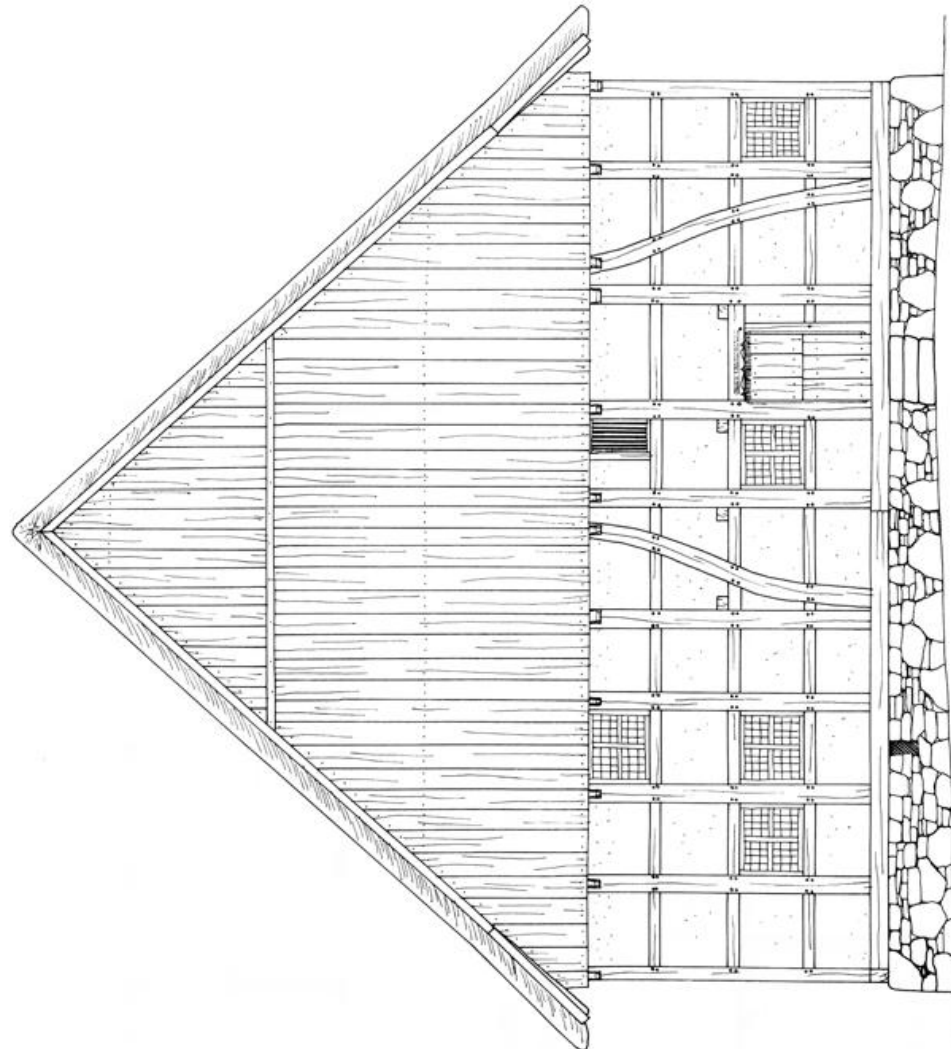
SÜD - GIEBEL  
(REKONSTRUIERTER ALTZUSTAND)

ben, während am Hintergiebel zwei symmetrische Schwelle-Rähm-Streben angeordnet sind (Taf. 114).

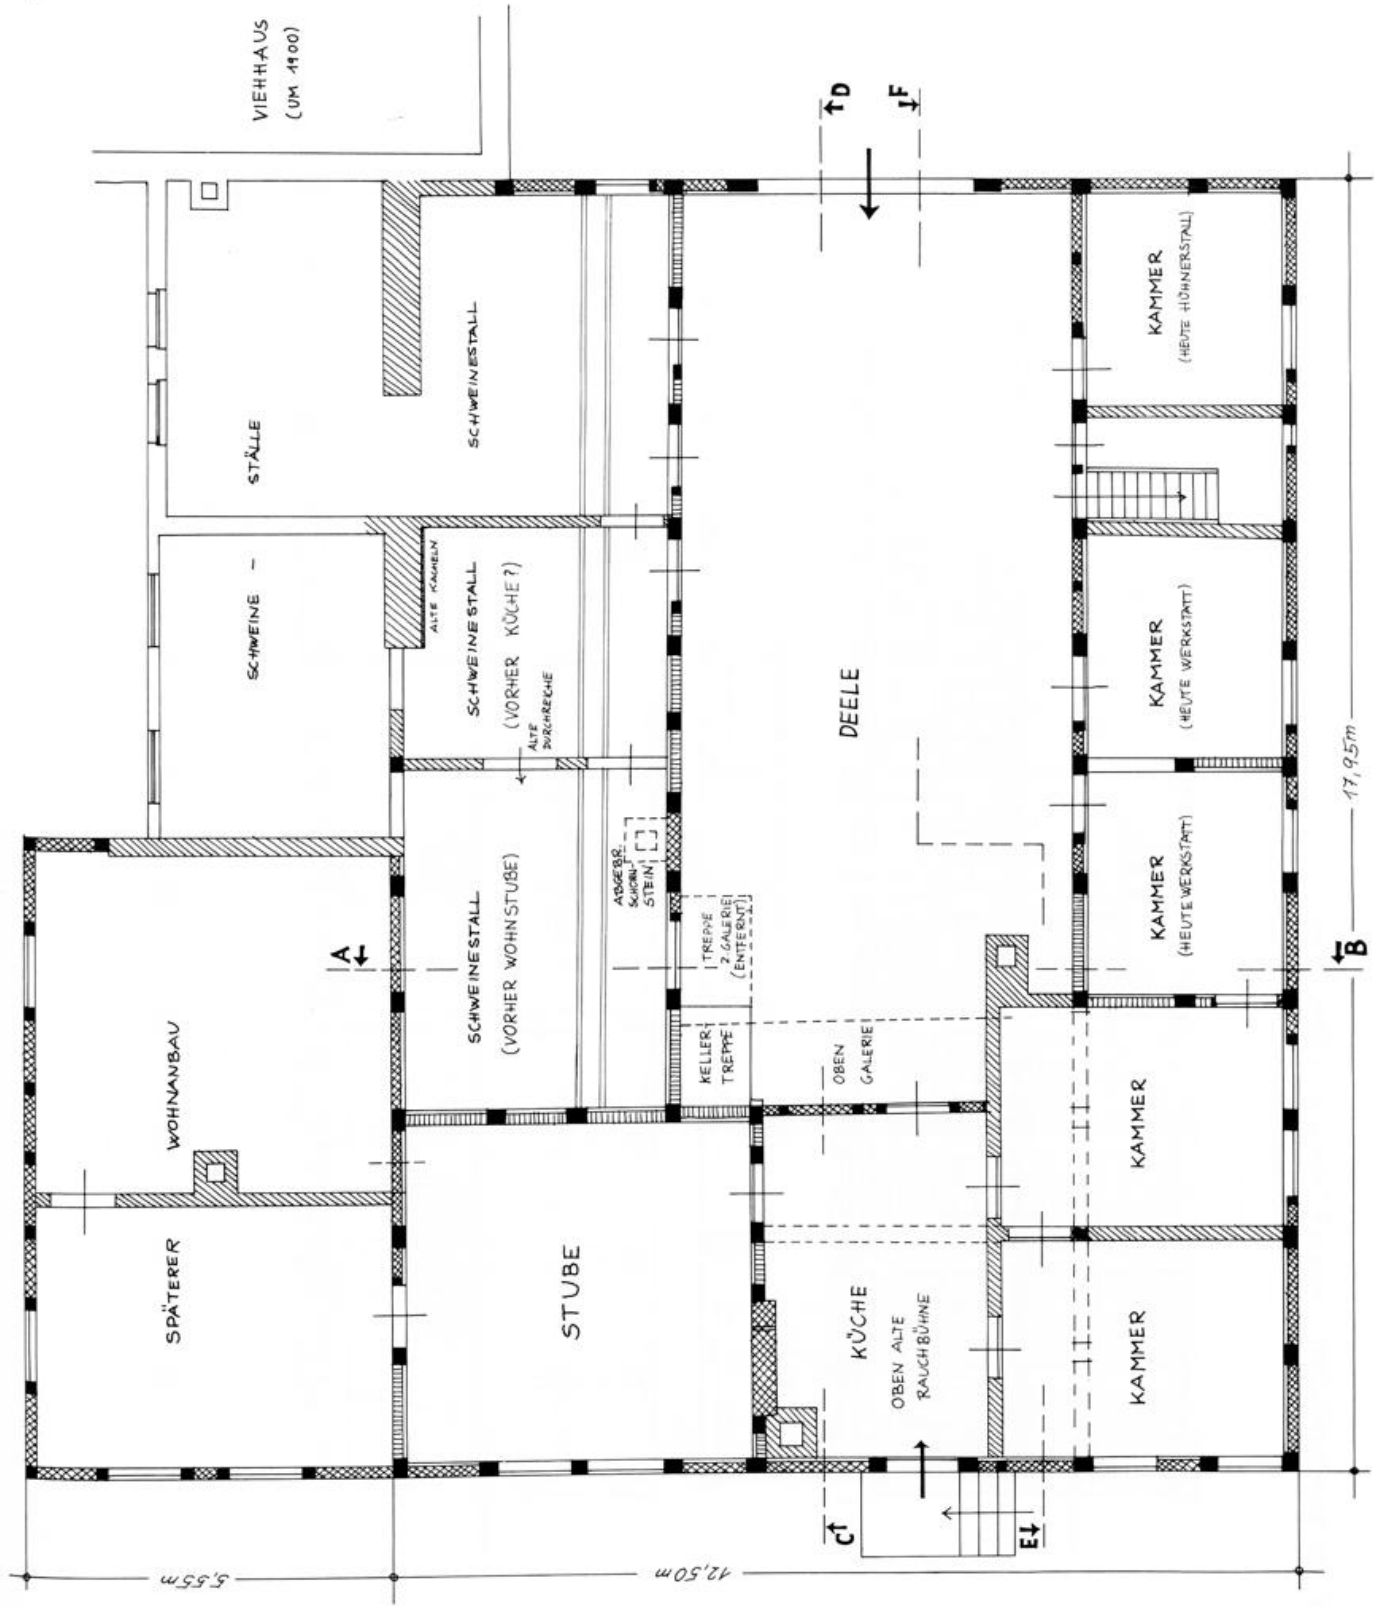
GRUNDRISS (BESTAND)

Im Grundriß zeigt das Haus eine typische Form des Durchgangsdeelenhauses (Taf. 115): Am Ende der Deele liegt der schmalere Herdraum mit dem Hinterausgang. Die geräumige, unterkellerte Stube liegt in der Südwestecke des Hauses. Ihre Wand springt zur Deele vor, dadurch erhält die Stube einen quadratischen Grundriß. Die Herdstelle lag seitlich vor einem massiv gemauerten Teil der Stubenwand. In dieser bruchsteinernen Feuermauer sind außerdem Rauch- und Feuerungslöcher des alten Hinterladerofens der Stube erhalten. Die alte Stubentür besteht aus Nadelholz. Über dem ursprünglich offenen Herdraum ist in halber Höhe eine Räucherbühne eingezogen, sie wird durch barock beeinflusste Karnies-Kopfbänder gestützt (Taf. 121). Weitere Kammern und ein Treppenaufgang befanden sich in den Seitenschiffen.

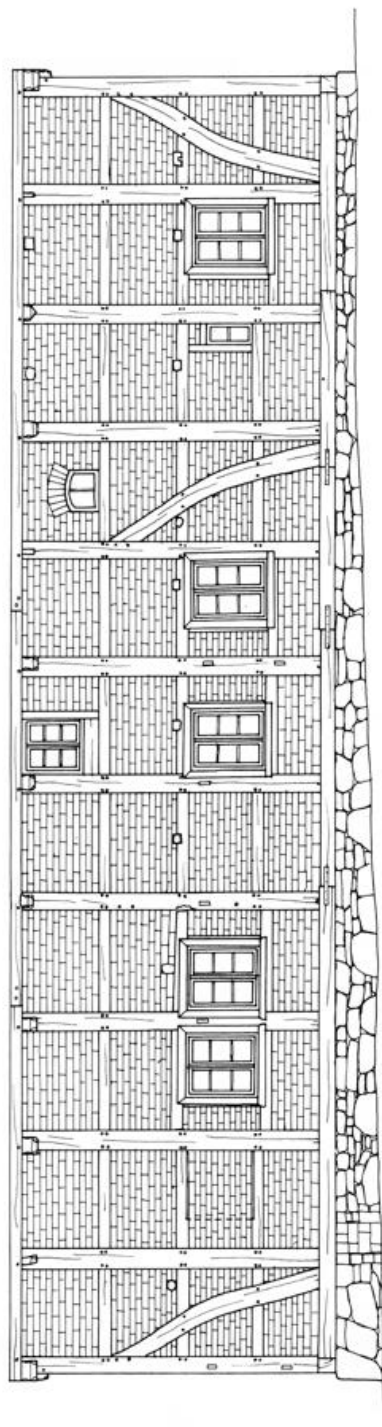
OST - ANSICHT - BESTAND -

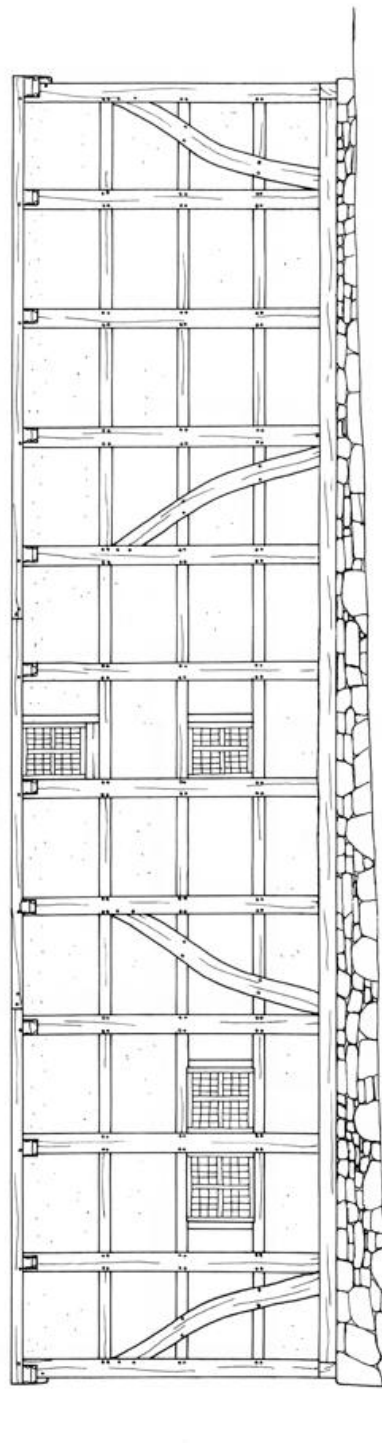
OST - ANSICHT - REKONSTRUIERTER ALTZUSTAND -

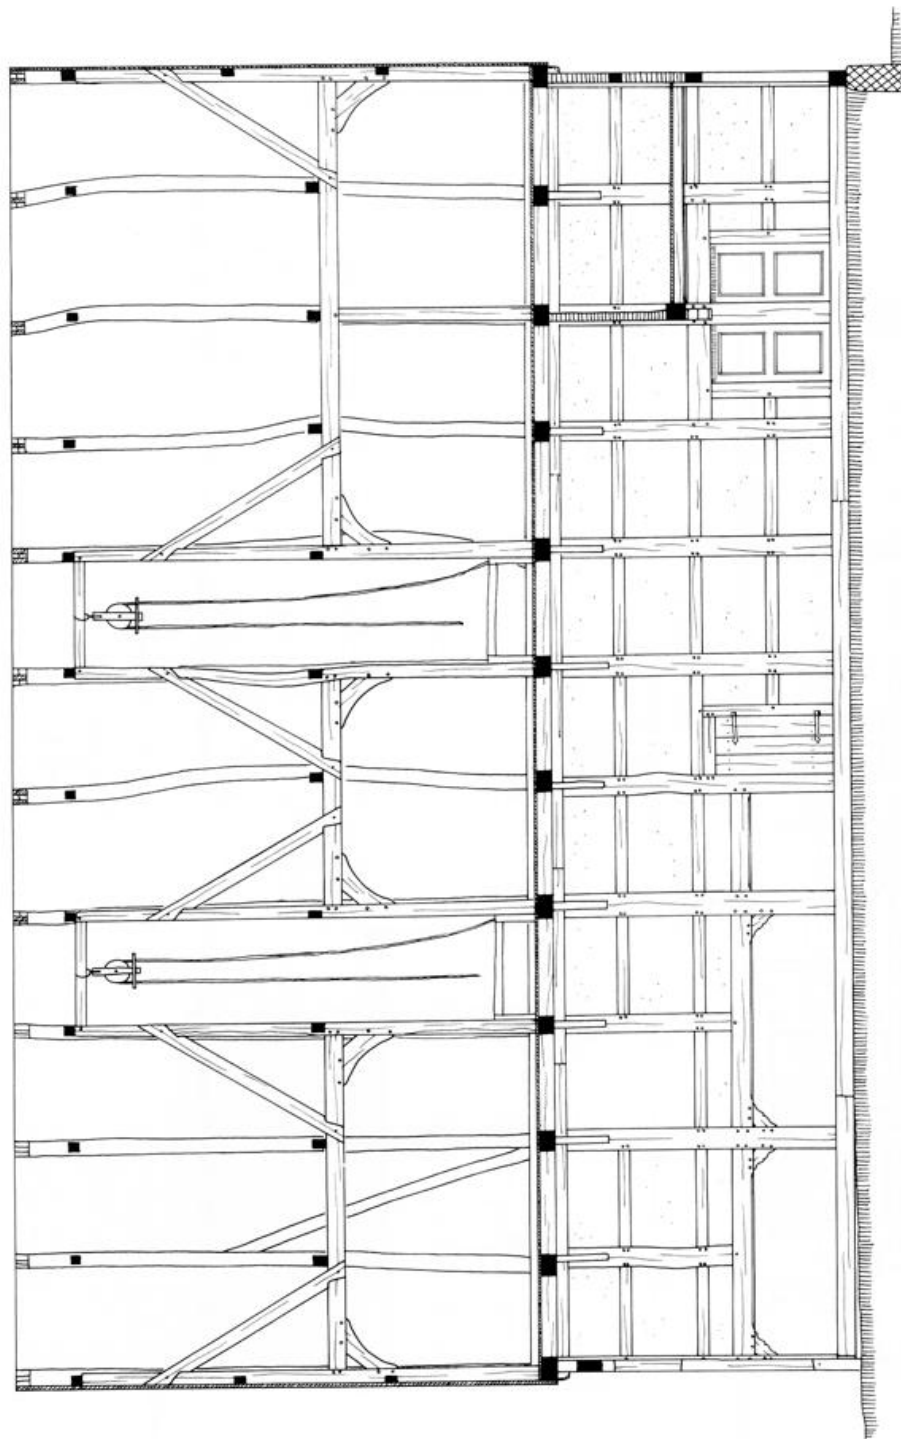
LÄNGENSCHNITT C-D  
- REKONSTRUIERTER ALTZUSTAND -

und an den beiden Bodenluken mit den Dachstuhlrahmen durch Kopfbänder und angeblattete Langbänder verstrebt sind (Taf. 119).

Die ersten fünf Fach des Hauses wurden ursprünglich vom Stallteil eingenommen. Im breiteren, rechten Seitenschiff lag der von der Deele abgesonderte Pferdestall. Im linken Seitenschiff lagen die Kuhställe, deren Stallöffnungen zur Deele z. T. durch lange, über zwei Fach reichende Kuhnackenziegel mit Karnies-Kopfbändern abgeschlossen waren (Taf. 119).

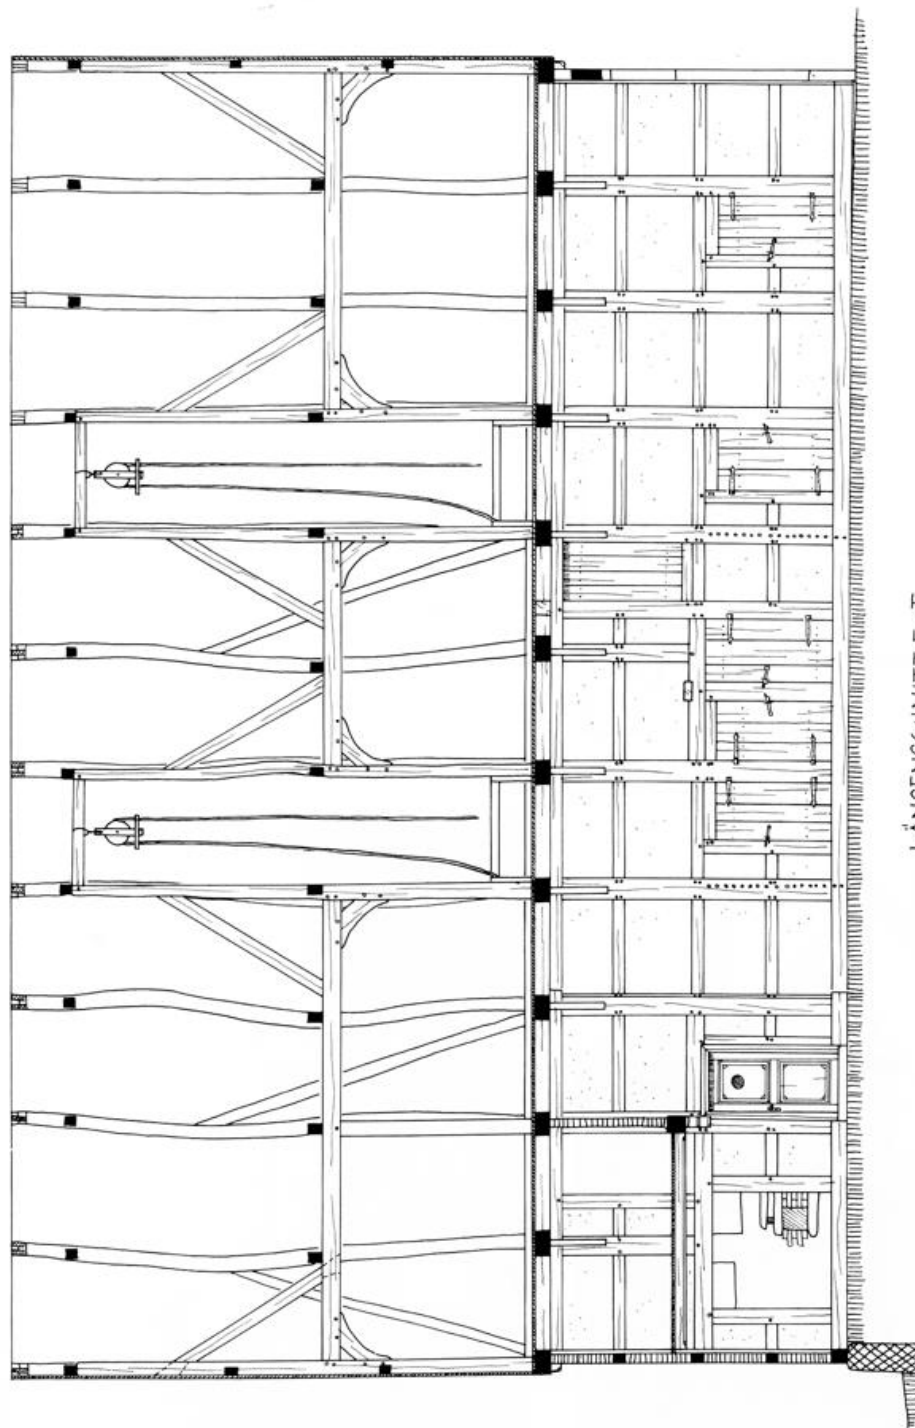
LÄNGENSCHNITTE - F  
- REKONSTRUIERTER ALTZUSTAND -

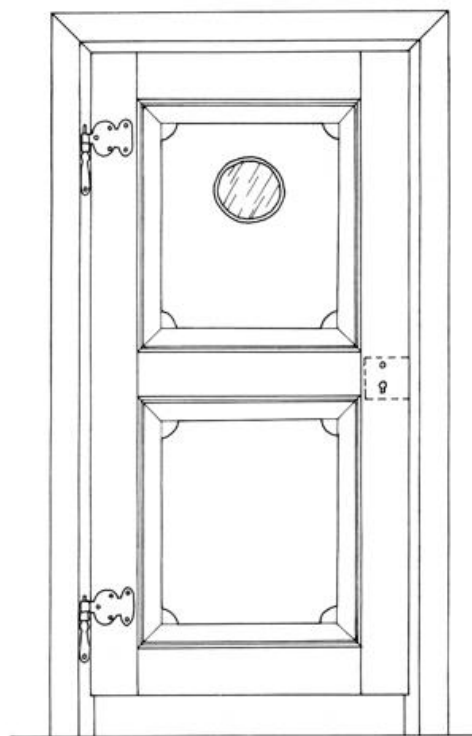
STUBENTÜR

PROFIL DES TÜRBLATTES

KOPFBAND DER RAUCHBÜHNE

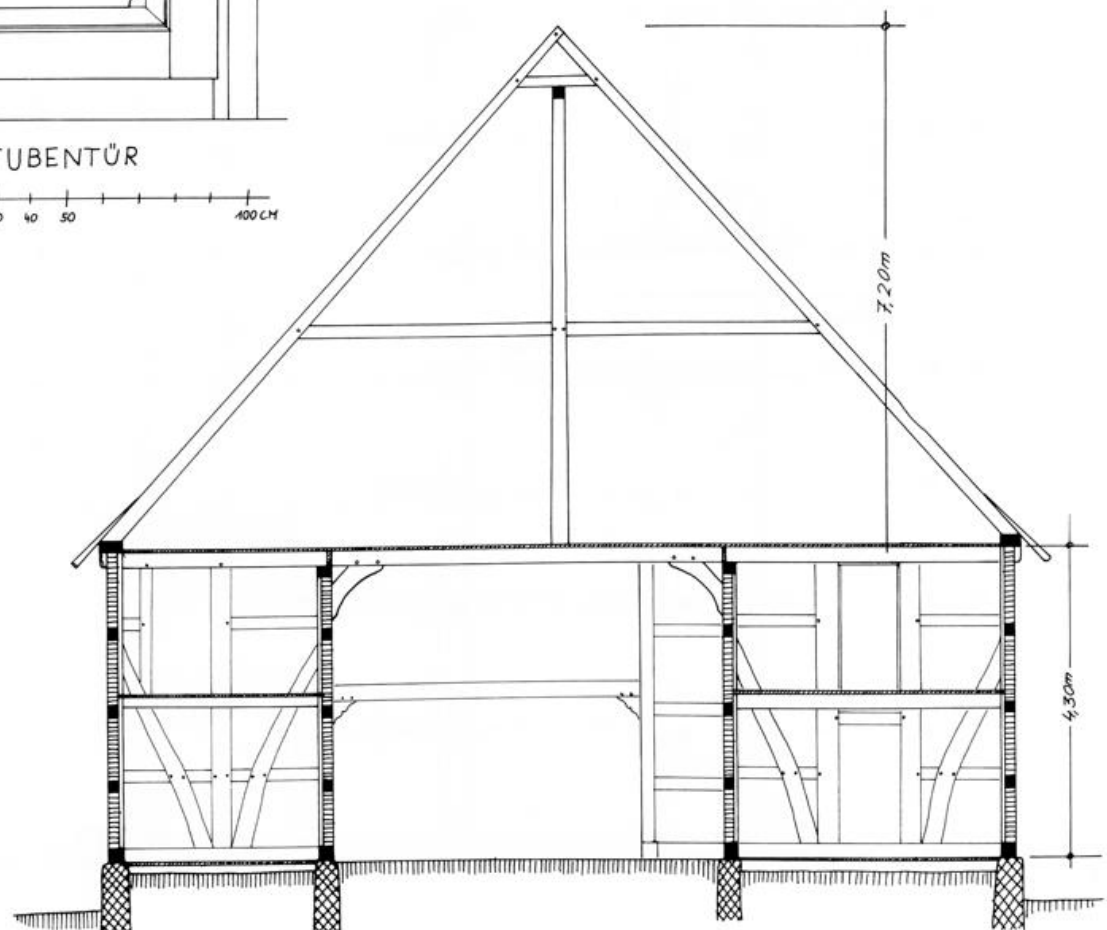
QUERSCHNITT A-B  
- REKONSTRUIERTER ALTZUSTAND -

Die Deckenbalken des Vierständerhauses sind in die Außenwandständer eingehäلت; darüber liegen die vorgekragten Oberrahme, die gleichzeitig Sparrenschwellen sind. Die verbretterten Giebelndreiecke sind über eingezapften Stichköpfen vorgekragt. Das Sparrendach ist in der Längsrichtung durch einen Hochsäulendachstuhl ausgesteift, dessen Säulen in den Giebeln
